熊本地震の被害 2

－益城町の被害と地形や地質等との関係－

熊本県立第一高等学校 地学部

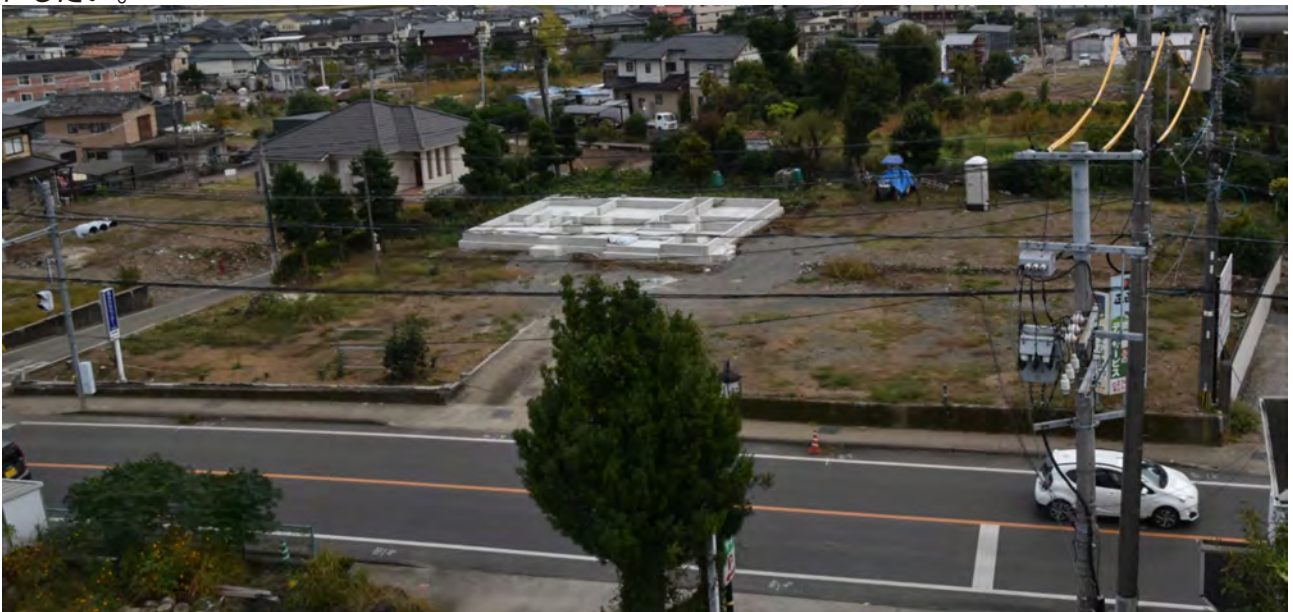
2016年4月の熊本地震で最大震度7が2回連続して観測された益城町では、建物に甚大な被害が発生した。図1のように全壊や大規模半壊等の被害を受けた建物は、現在ほとんどが解体されて更地になっている。

図1 益城町の平成29年10月時点の様子(手前は益城町を東西に走る県道)

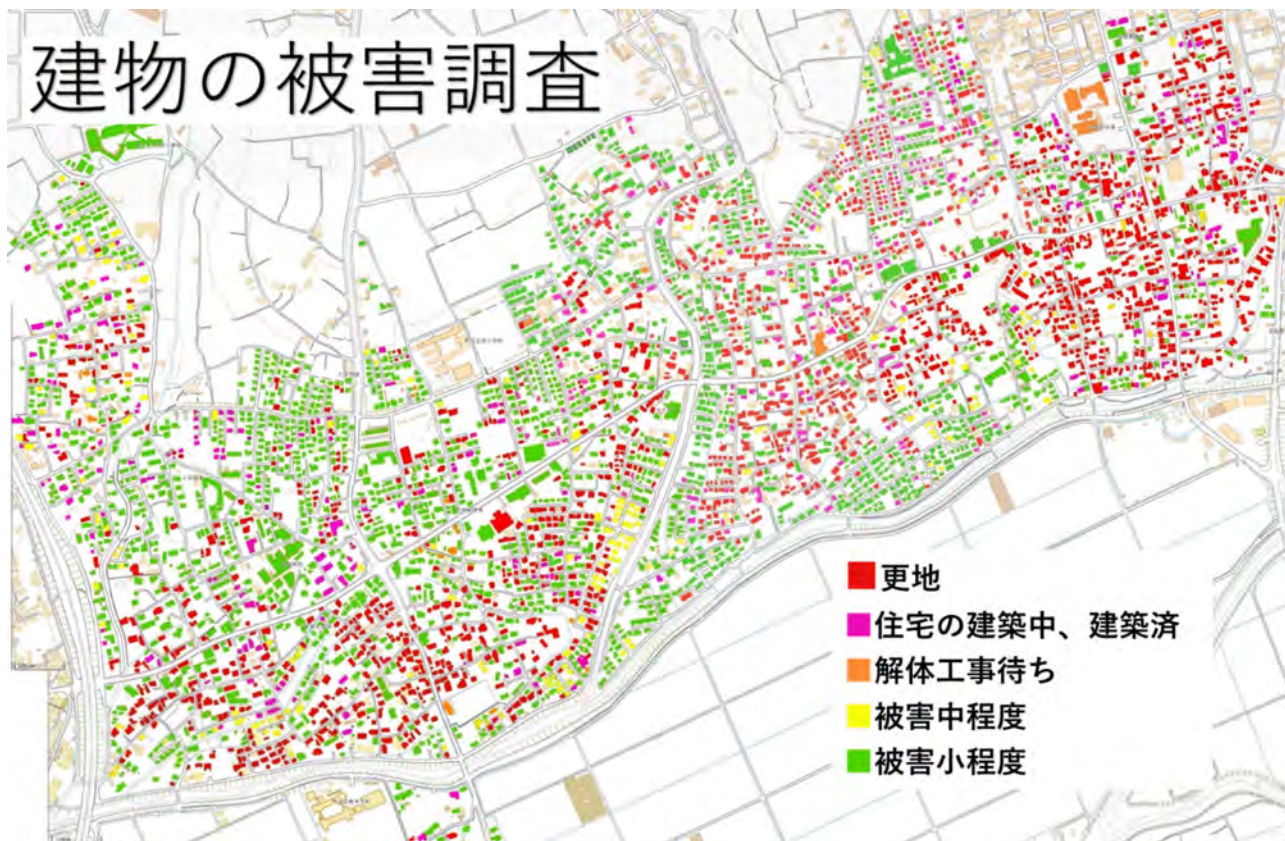
調査期間は2017年7月中旬～10月中旬の休日と夏休みである。調査範囲は熊本県上益城郡益城町の福富、惣領、馬水、安永、宮園、木山の全ての建物である。図4に示すように、これらの住宅の熊本地震による被害程度を「赤：地震で破壊された住宅が解体されて現在更地」、「桃：地震後に建築中あるいは建築済みの住宅」、「橙：人が住んでおらず解体工事待ちの住宅」、「黄：人が住んでいるが、外観で壁にひびが入っていたり、屋根にブルーシートがかけられているなどの被害を受けている住宅」、「緑：ほとんど被害を受けていない住宅」の5種類に分類して調査した。

図4 益城町の住宅被害分布

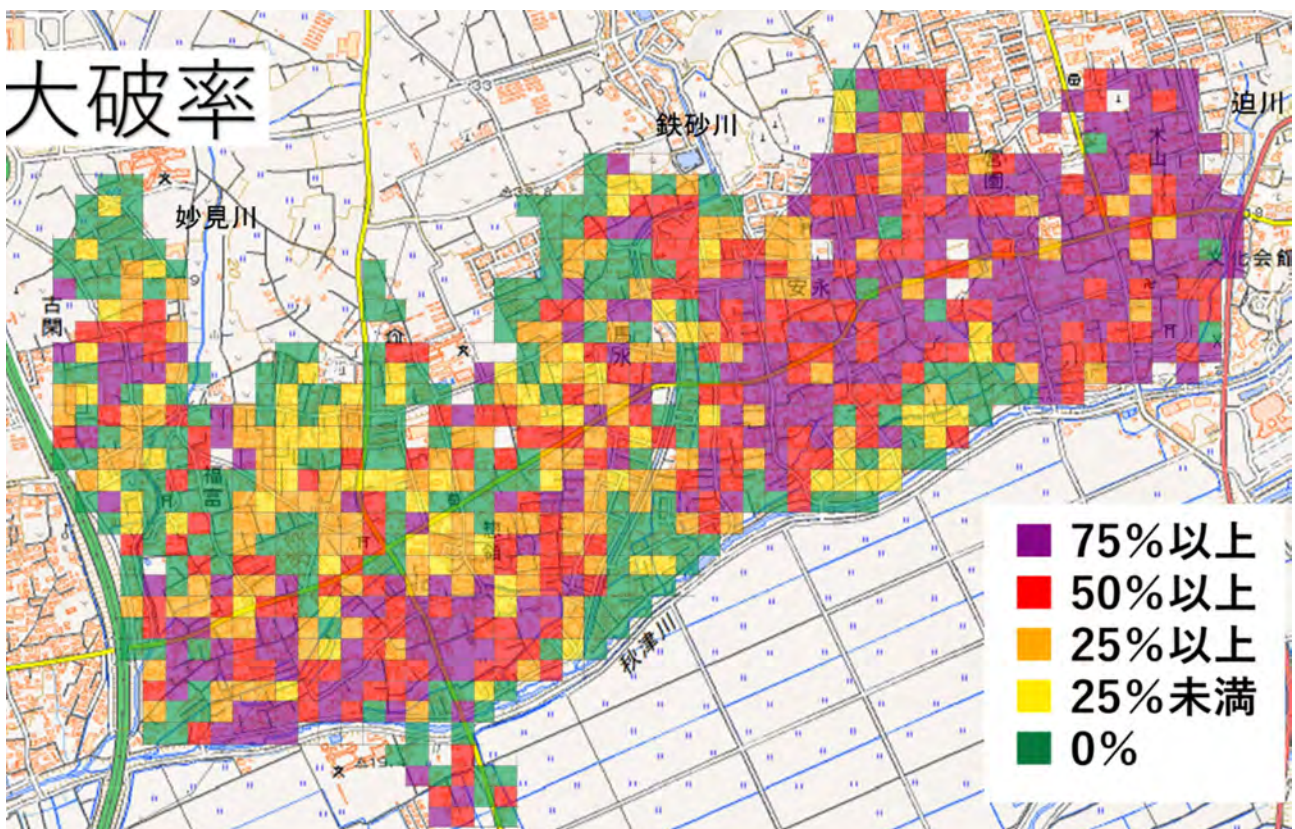
図6に示すように、被害程度の分布と建築年数や地形、地質等との関係を調べるために、住宅被害分布図を50m毎のメッシュに区切り、枠内にある大破に該当する住宅の割合を大破率とした。大破率75%以上が紫色、50%以上が赤色、25%以上が橙色、25%未満が黄色、0%が緑色とした。

鉄砂川の東側や、西側で県道の南側の秋津川右岸に大破率75%以上のエリアが多く、被害が集中している。大破率分布図に様々な地図を重ね合わせて、被害が集中している地域や少ない地域はどのようなところかを調べた。

図6 住宅の大破率

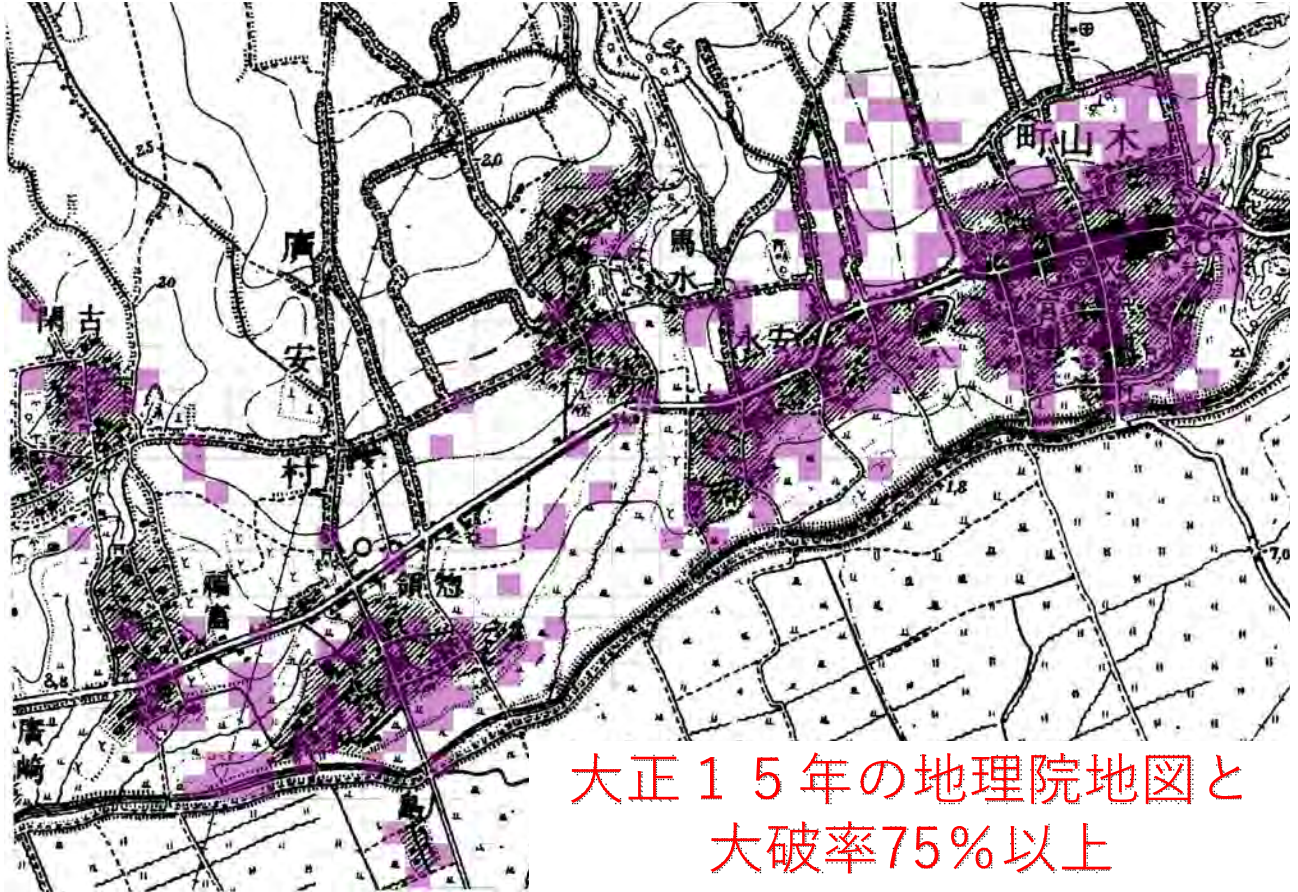
図7に示すように、1926年(大正15年)に測量された国土地理院の地形図と大破率75%以上のエリアを重ね合わせると、住宅が集中している鉄砂川の東側や、西側で県道の南側の秋津川右岸でよく重なっている。1926年測量の地形図に描かれている住宅は、現在は耐震性の低い古い住宅である。これらの古い町並みに被害が集中していることがわかった。しかし、鉄砂川の東側で県道の北側の住宅が無いところに大破率75%以上のエリアがある。住宅の被害が建築年数だけでなく、地形や地質等と関係している。

図7 大正15年測量の地形図と大破率75%以上のエリア

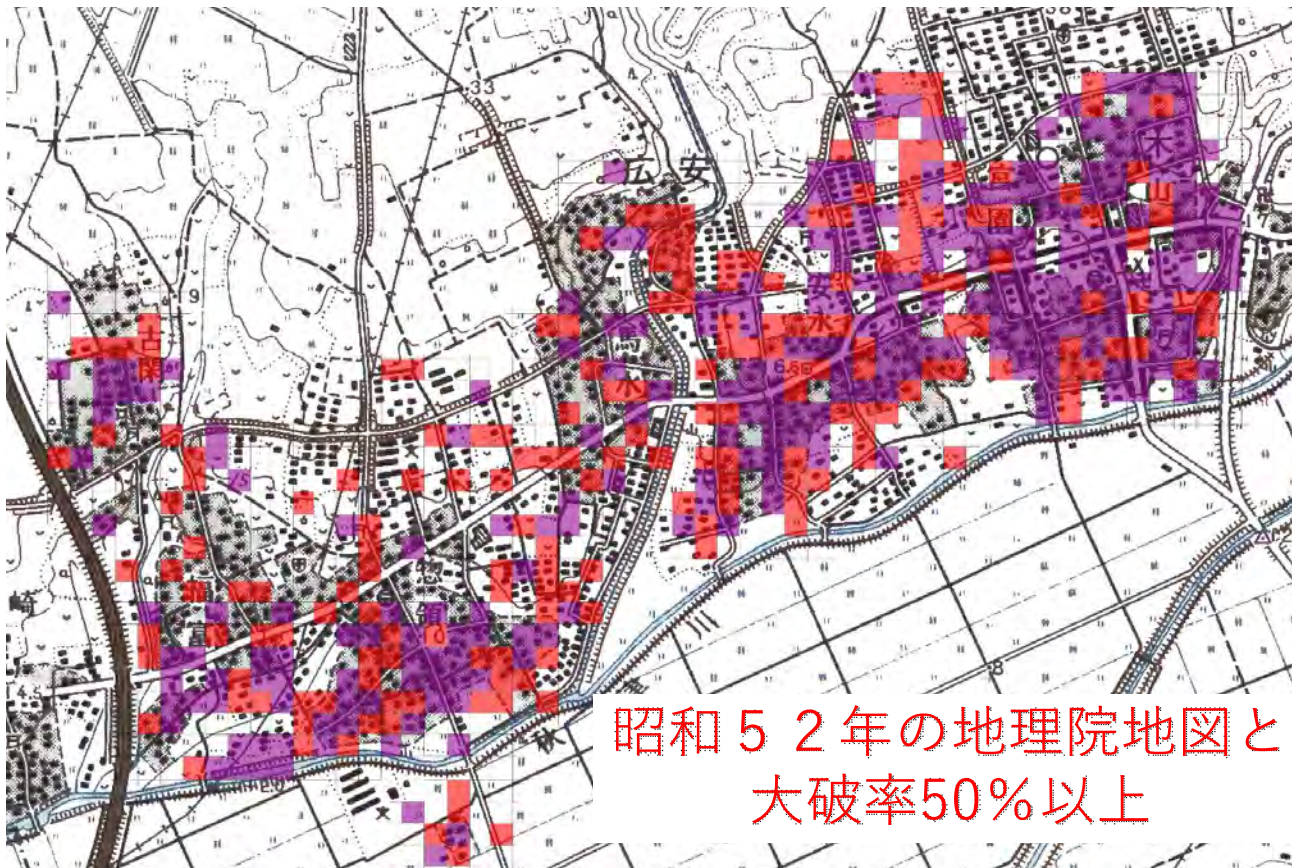
図8に示すように、1977年(昭和52年)測量の国土地理院の地形図と大破率50%以上と75%以上のエリアを重ね合わせると、鉄砂川の東側と、西側で県道の南側の秋津川右岸で住宅地とよく重なっている。この地図の測量後の1981年に住宅の耐震基準が引き上げられている。この地図に描かれた住宅は現在より耐震性が低く、被害が多く出ていることがわかった。また、図9に示すように、大破率0%のエリアと重ね合わせると、鉄砂川周辺や秋津川沿いの右岸で住宅が無い水田等とよく重なっている。現在これらの地域には耐震性の高い住宅が建てられており、被害が少なかったことがわかった。しかし、鉄砂川の西側で県道の北側では住宅地と被害率0%のエリアが重なる部分がある。これらの地域は住宅の築年数だけで、被害の程度が決まるものではなく、地形や地質等と関係している。

図8 昭和52年測量の地形図と大破率50%以上と75%以上のエリア

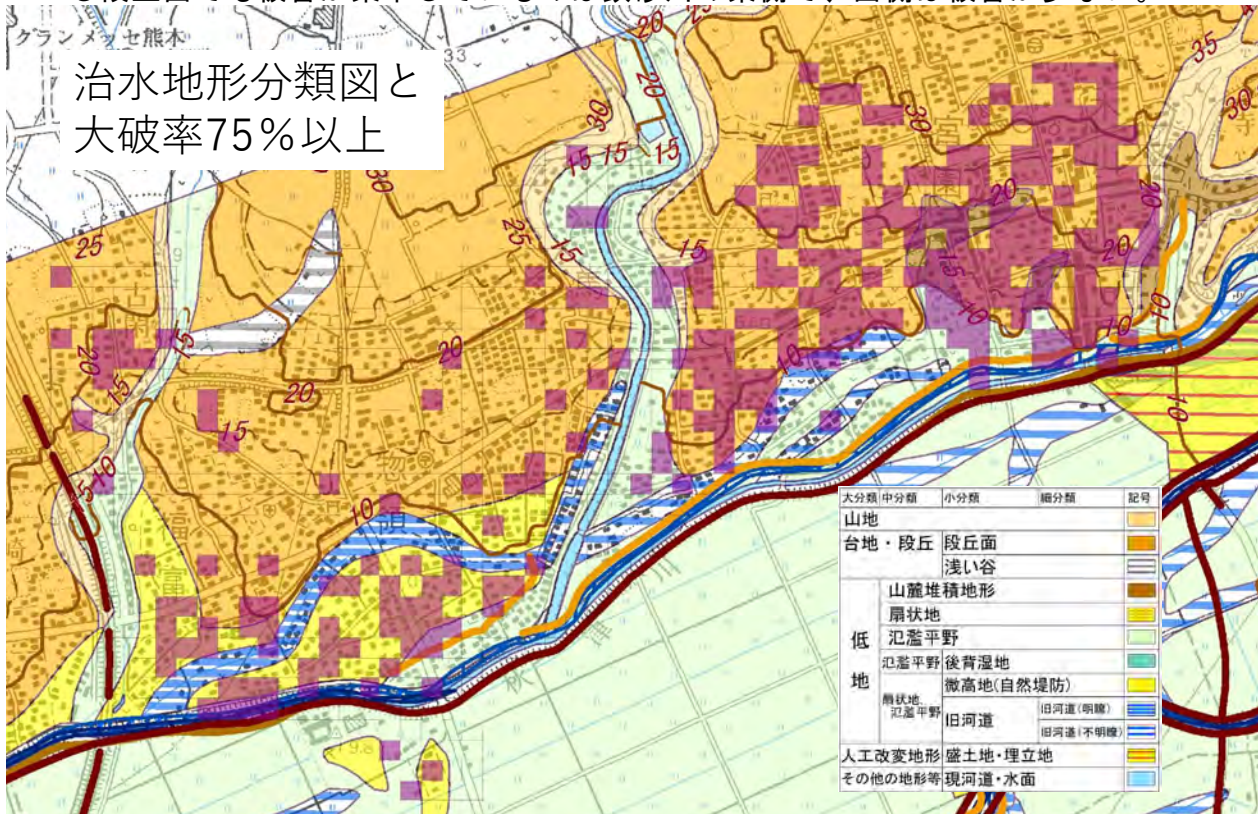
図 10 に示すように、国土地理院の治水地形分類図と大破率 75 % 以上のエリアを重ね合わせると、鉄砂川の東側で段丘や段丘と低地との境界、西側で低地の微高地に被害が集中している。図 11 に示すように、大破率 0 % のエリアと重ね合わせると、鉄砂川や妙見川の周辺や、秋津川右岸の氾濫平野や低地の旧河道では被害が少なくなっている。同じ段丘面でも被害が集中しているのは鉄砂川の東側で、西側は被害が少ない。

図 10 治水地形分類図と大破率 75 % のエリア

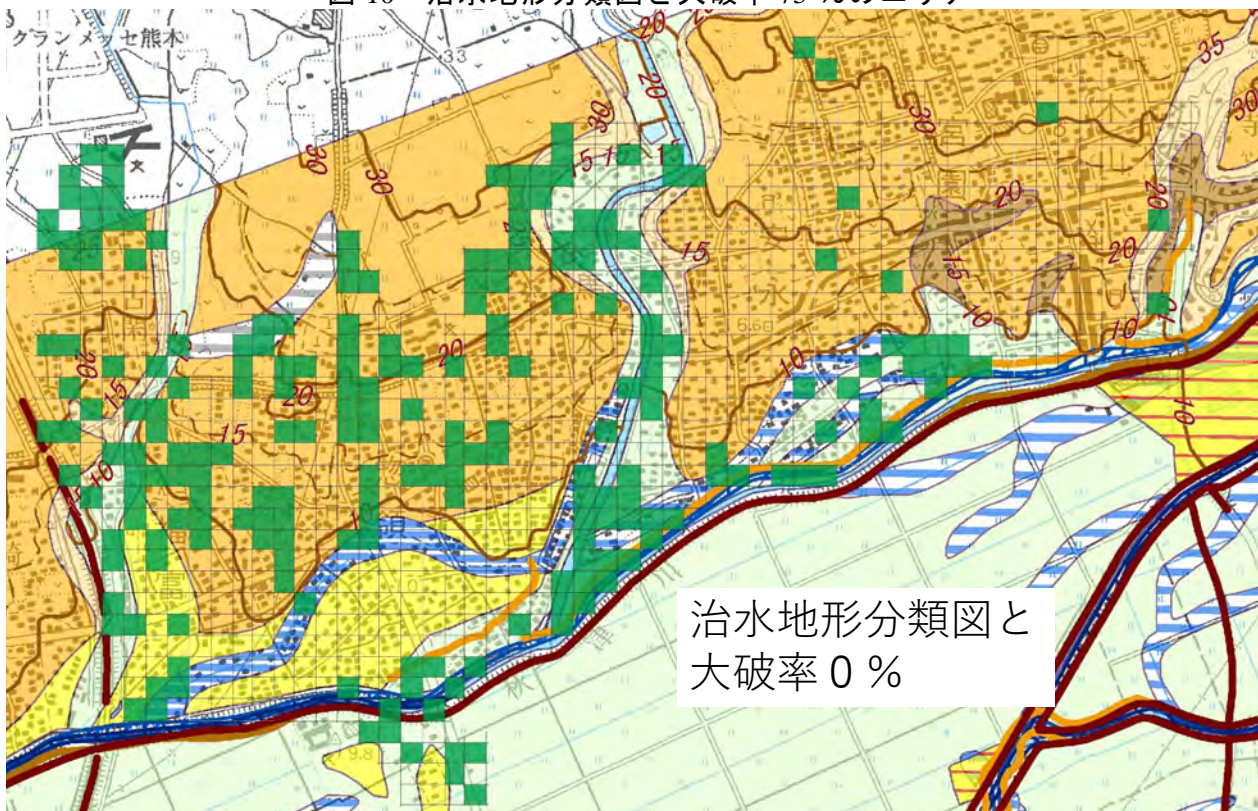
図 11 治水地形分類図と大破率 0 % のエリア

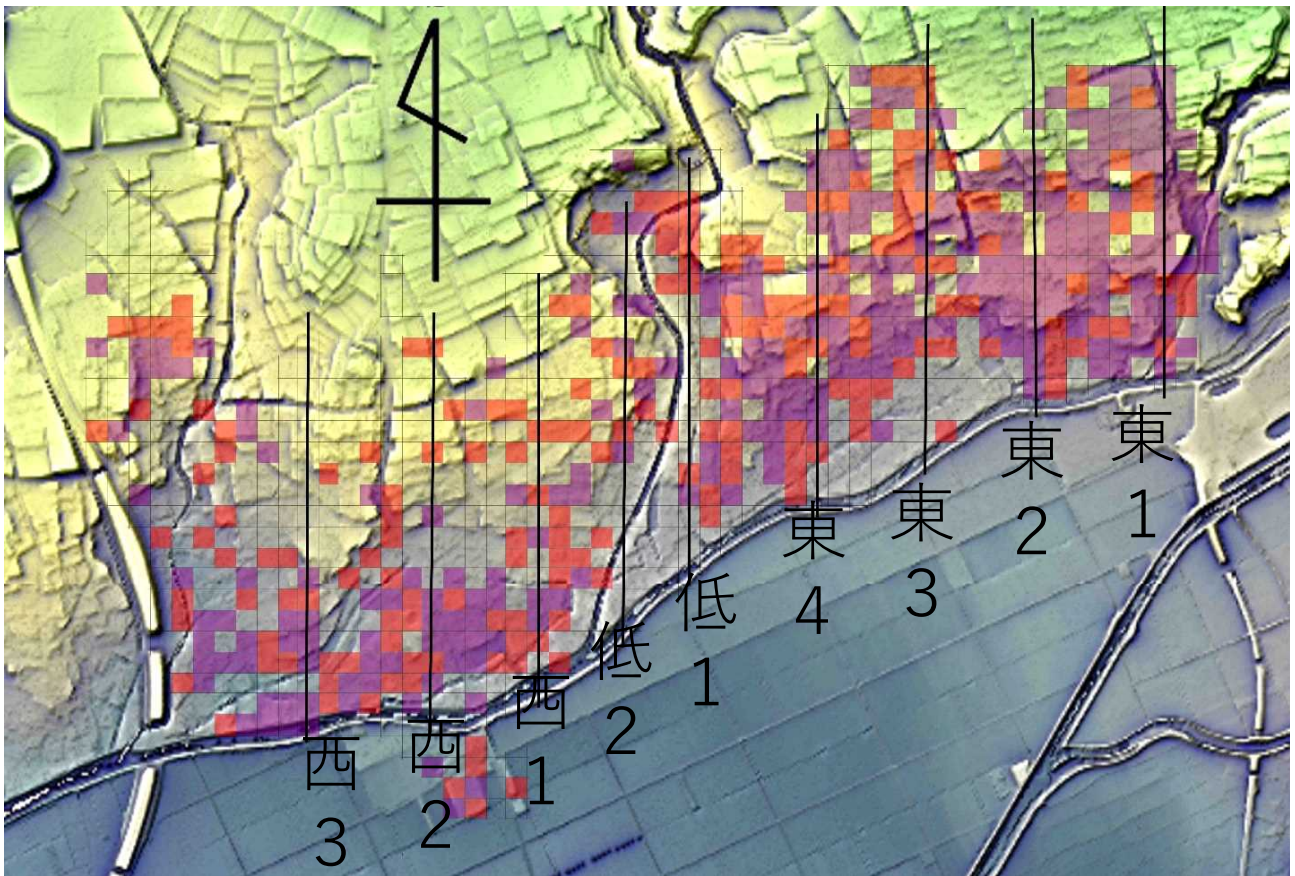
図 13 立体地図と大破率 75 %と 50 %以上のエリアと断面図作成位置

図 13 と 14 から、段丘には斜面を人工改変したひな壇状の造成地が多く見られることがわかる。鉄砂川の東側で段丘の傾斜が大きい。治水地形図と大破率 75 %以上のエリアの重ね合わせと同様に、鉄砂川の東側の傾斜の大きい段丘や段丘と低地の境界付近のひな壇状造成地で被害が大きい。鉄砂川の西側では、低地の微高地で被害が大きく、緩傾斜の段丘では被害が小さい。鉄砂川周辺の低地では被害が小さく、段丘や段丘と低地の境界付近の傾斜が大きいところで被害が大きい。

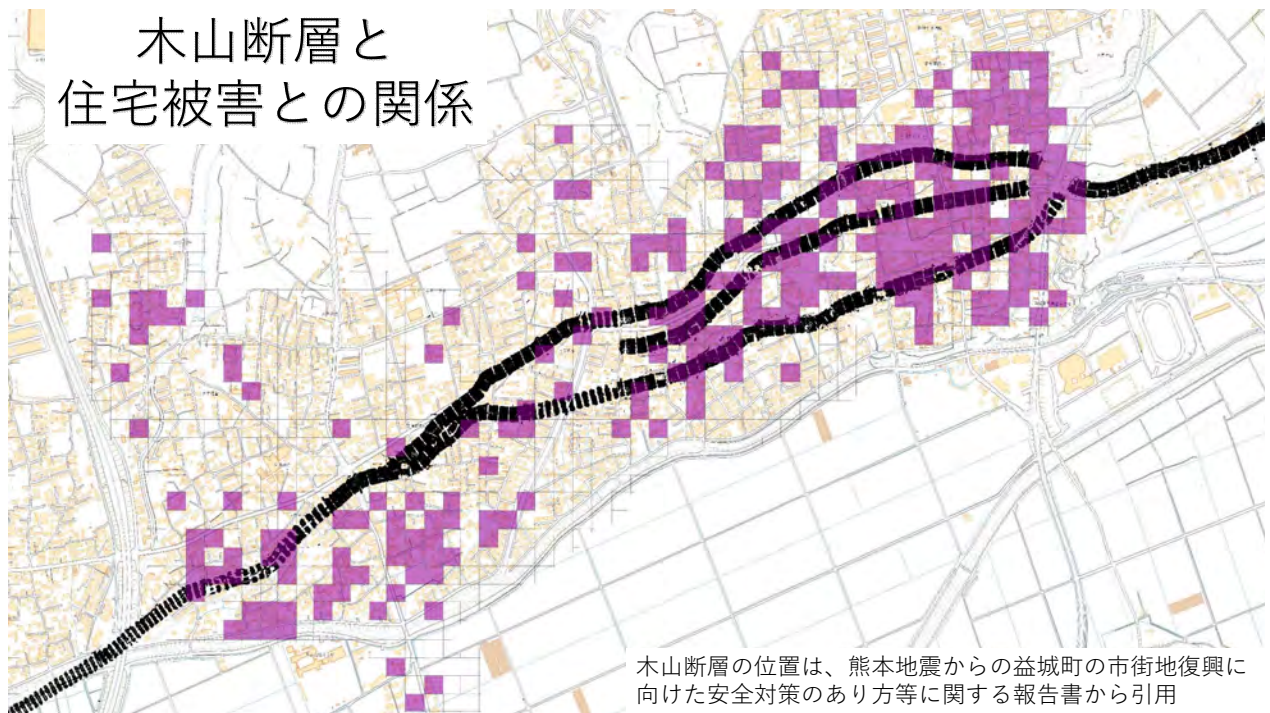
図18に、木山断層と益城町の住宅被害との関係について、木山断層の位置と大破率75%以上のエリアを重ね合わせて検討した。木山断層と住宅被害が集中したエリアとの関係ははっきりしない。今回の益城町の被害に木山断層の活動は大きく影響していないと考えられる。

図18 木山断層と住宅被害との関係

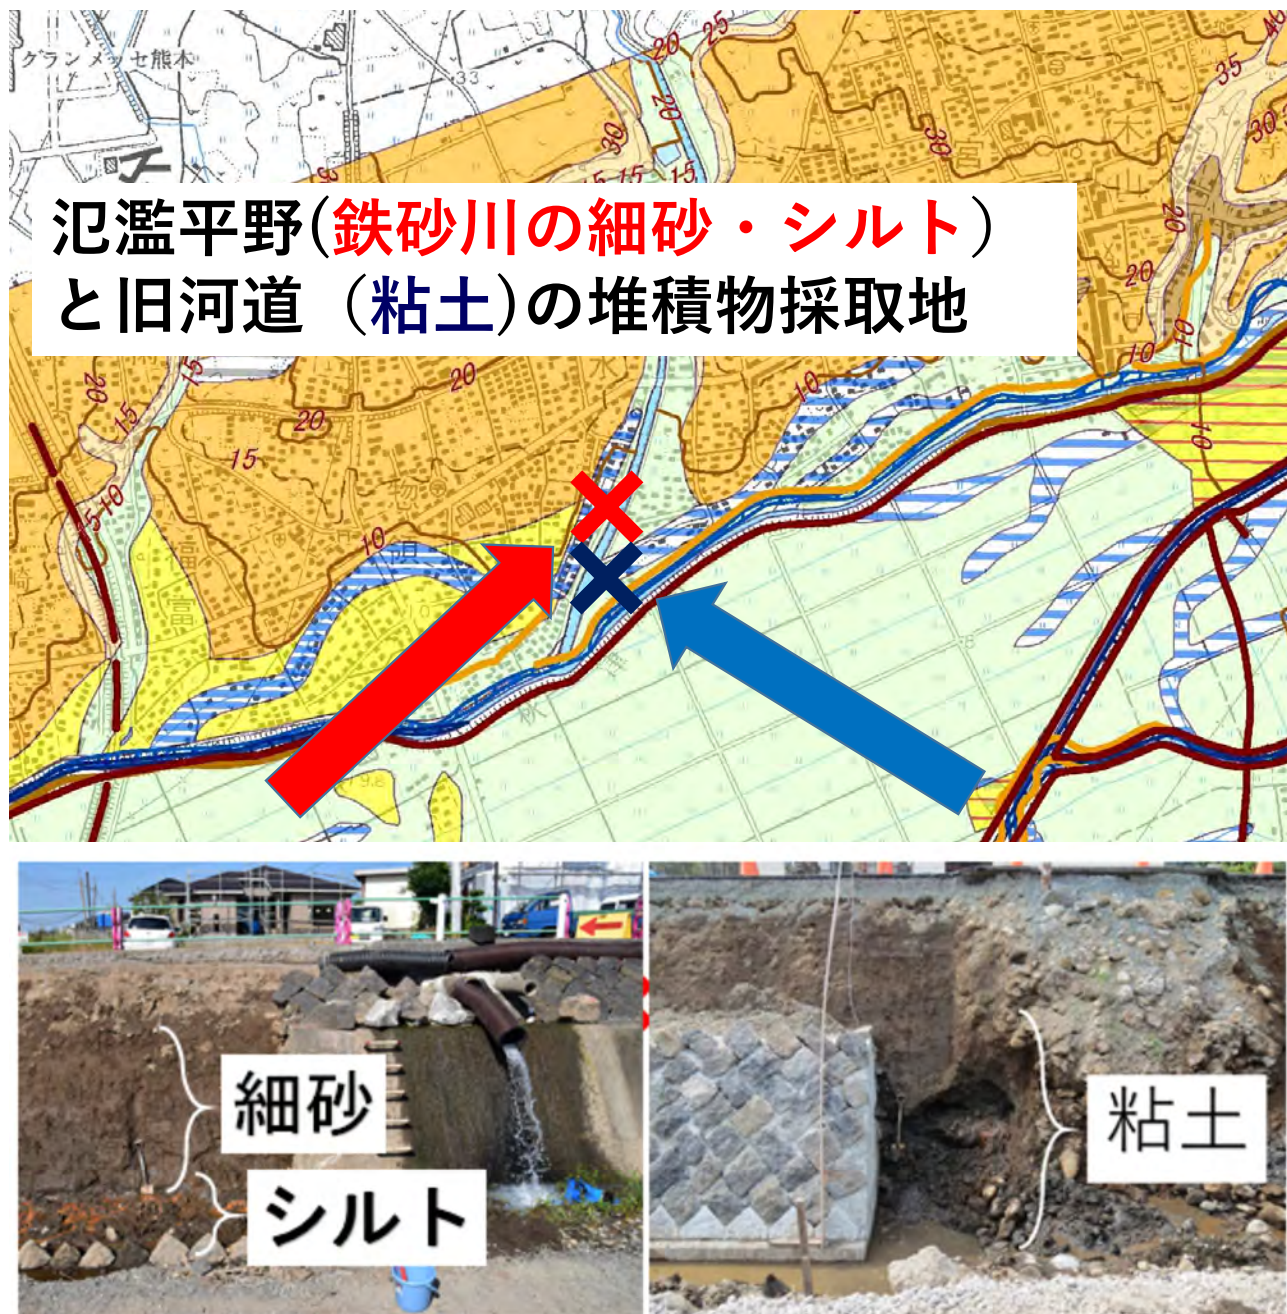
また、秋津川や妙見川、鉄砂川、迫川では熊本地震で護岸が崩壊し、復旧工事が続いている。図 20 に示すように、妙見川や鉄砂川、迫川は地表面から約 5 m 下を流れており、護岸工事により川の周辺の地下断面を見ることができる。鉄砂川周辺の氾濫平野の地下は表土の下に細砂やシルトが堆積している。旧河道の地下は、表土の下に粘土が厚く堆積している。これらの堆積物からは、地下水が豊富にわき出している。これらのことから、益城町の低地の氾濫平野や旧河道の堆積物は、地下水で飽和した、緩い地盤であると考えられる。

図 20 鉄砂川護岸工事現場の氾濫平野と旧河道の断面と堆積物採取地点

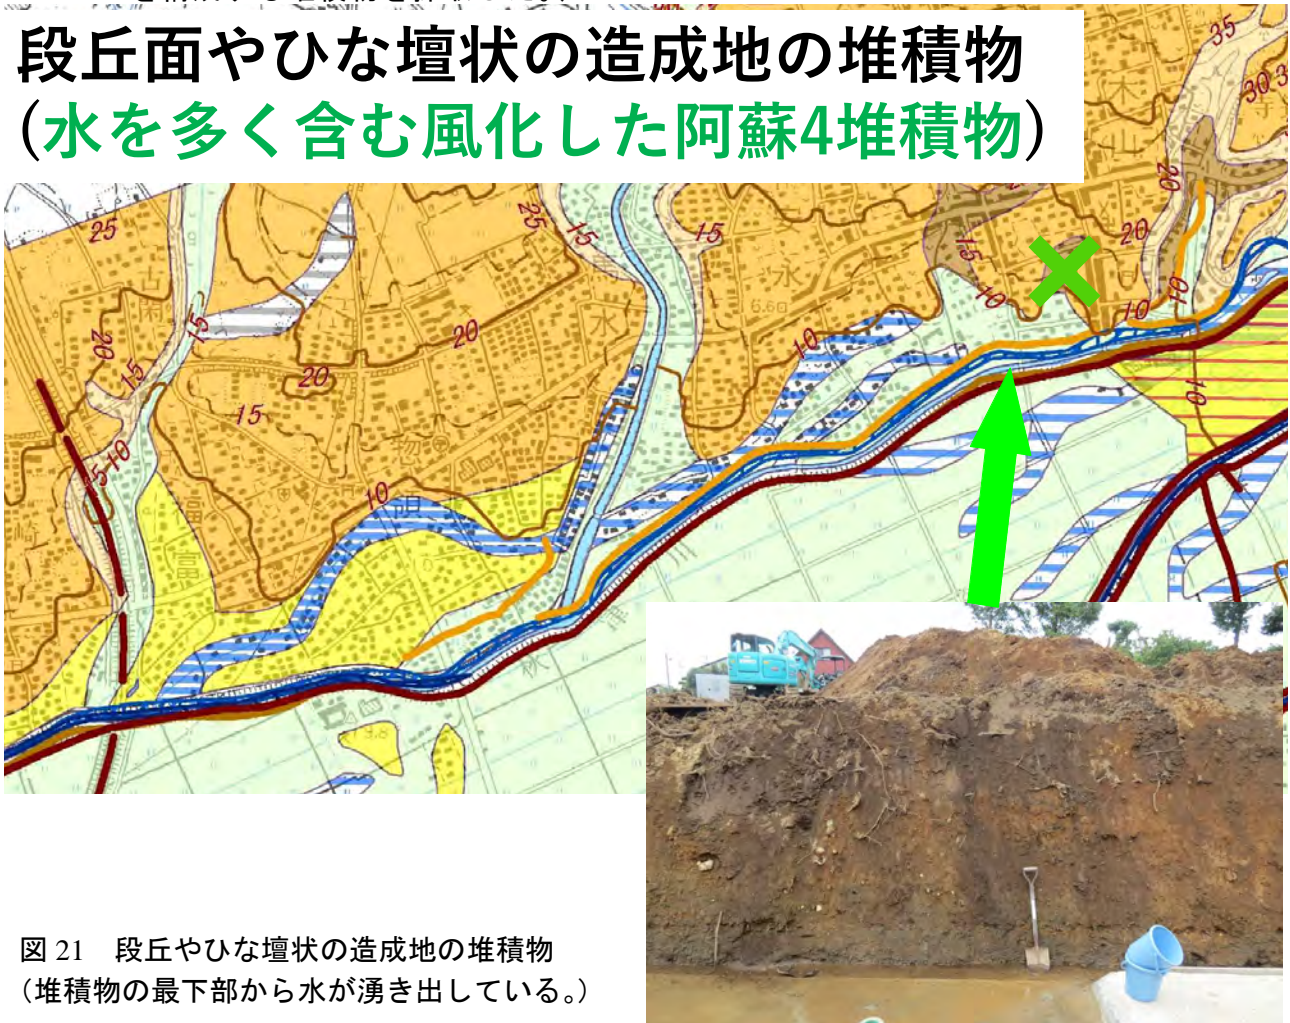
図 21 に示すように、段丘や段丘と低地の境界付近のひな壇状造成地では、地震で擁壁が壊れたところが多く見られた。壊れた擁壁の造成地はその上の建物も大きな被害が出ており、現在更地となっているところが多い。これらの造成地や段丘を構成する堆積物は、風化した阿蘇4火砕流堆積物の2次堆積物であった。さらに、この堆積物は水を多く含み段丘の下方では、湧水が多く見られた。土木関係の工事関係者から、古いひな壇状造成地では段丘を削った土壌を盛り土に用いていることが多く、盛り土を止める擁壁も強固でないため、地盤が不等沈下して建物が破壊されたと聞いた。段丘の古い町並みは建物だけでなく、地盤も強固でなかったといえる。

図 21 段丘やひな壇状の造成地の堆積物
(堆積物の最下部から水が湧き出している。)

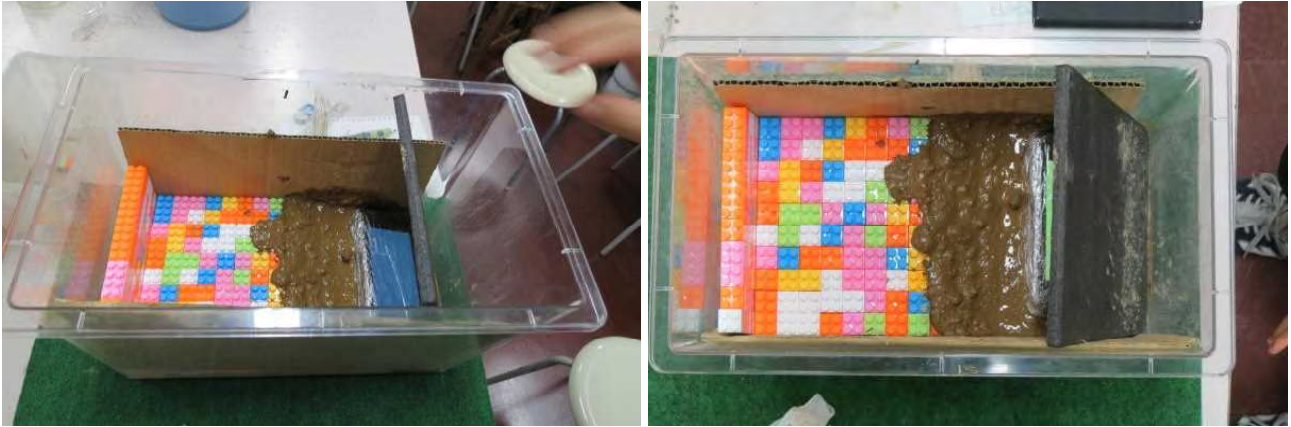
実験では図 28 に示すように、基盤や支持層の傾斜が大きくなるほど、また堆積物の含水量が増えるほど、堆積物を支えている発泡スチロール板が倒れて、堆積物が下方へ崩れた。図 29 に示すように、段丘面を人工的に改変したひな壇状造成地の風化した阿蘇4火砕流堆積物は、水を含むと崩れやすくなり、地震により流動化して擁壁が壊れた。造成地は不等沈下を起こして、地盤が崩壊し建物の被害が大きくなった。

図 28 実験で崩れた堆積物を支える発泡スチロール板（擁壁）

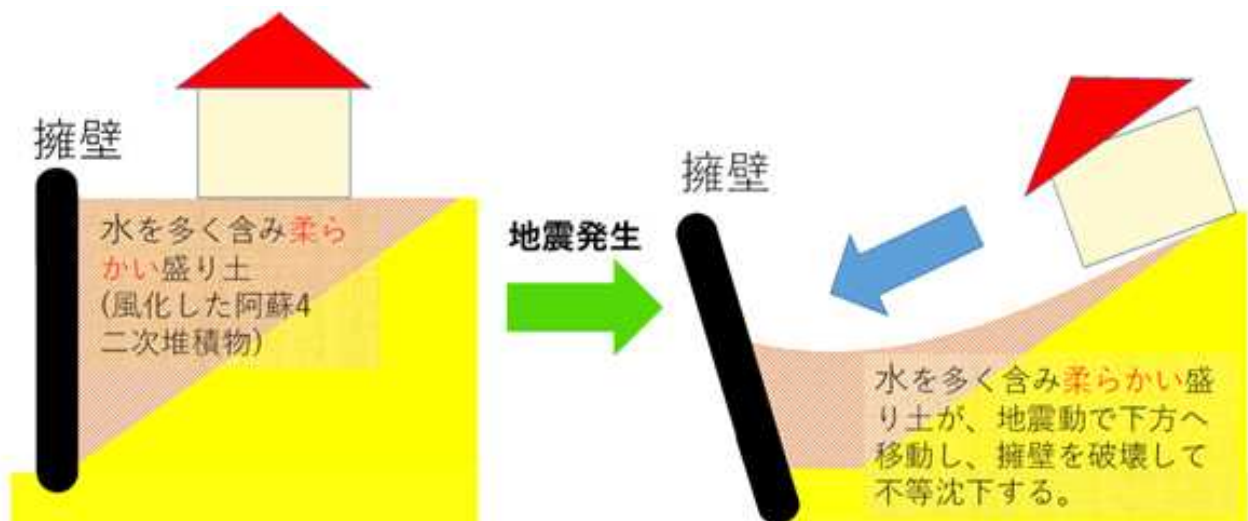
図 29 ひな壇状造成地で被害が大きくなる原因

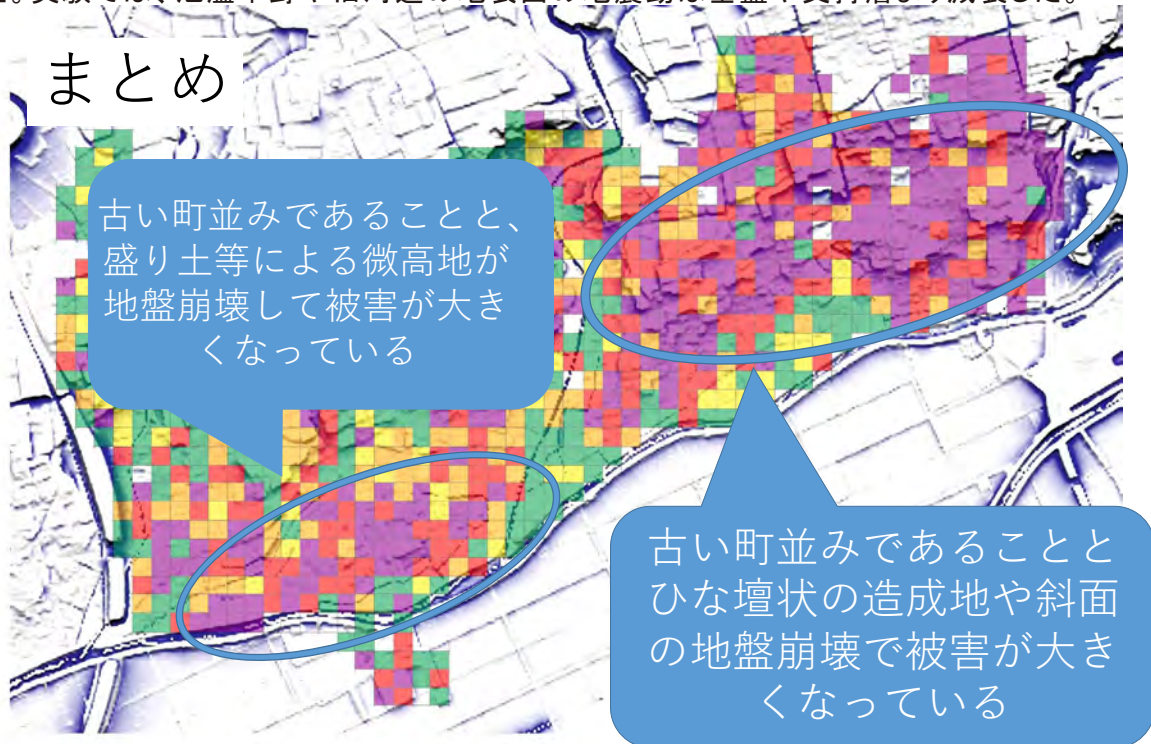
図30と図31に今回の研究の結果をまとめる。益城町での被害集中域は、段丘や段丘と低地の境界付近のひな壇状造成地や傾斜地、低地の盛り土による微高地の、耐震性の低い古い住宅地である。傾斜地やひな壇状造成地の堆積物や盛り土が地震で流動して、地盤が不等沈下して建物が破壊された。実験では、造成地表面での地震動は基盤や支持層より増幅した。被害が少なかった地域は氾濫平野や旧河道、緩傾斜の段丘の、耐震性が高い新しい住宅地である。氾濫平野や旧河道は軟弱地盤で地震で液状化が発生したが、地盤が均等に沈下して建物の被害は小さかった。緩傾斜の段丘や造成地での地盤崩壊は少なく、住宅の被害が小さくなった。実験では、氾濫平野や旧河道の地表面の地震動は基盤や支持層より減衰した。

図30 益城町の被害集中域とその原因

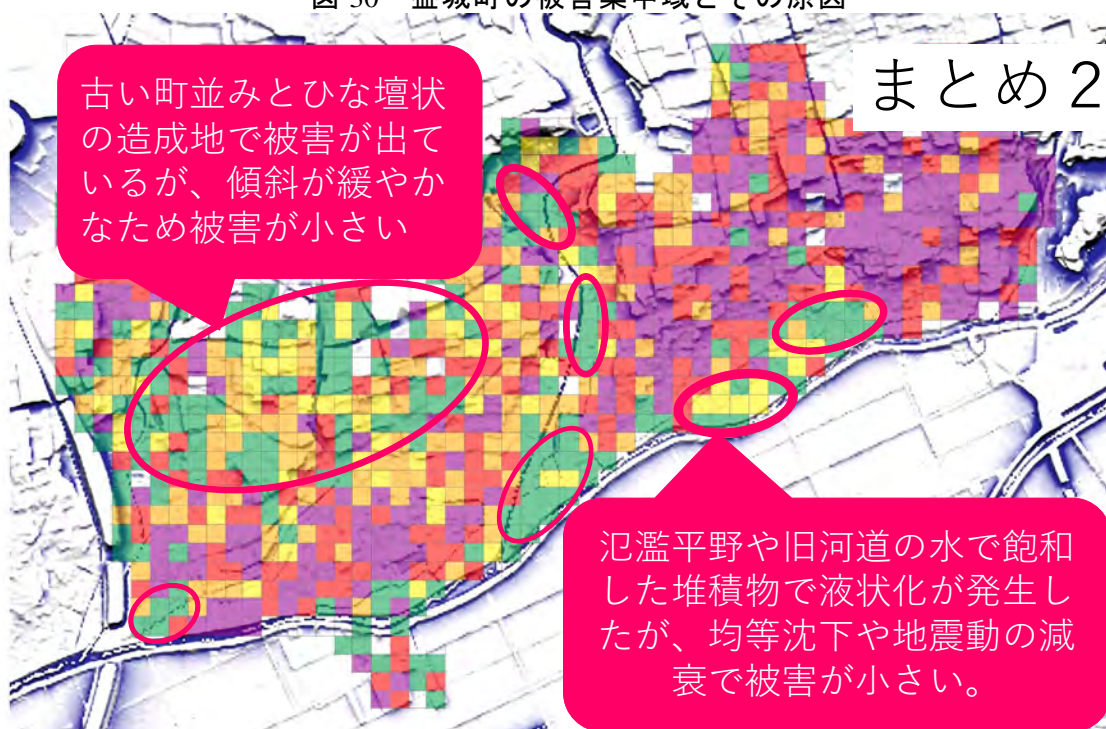
図31 益城町の被害が少なかった地域とその原因
