熊本地震の被害と防災意識

～一高生のアンケートから見えるもの～

熊本県立第一高等学校 地学部

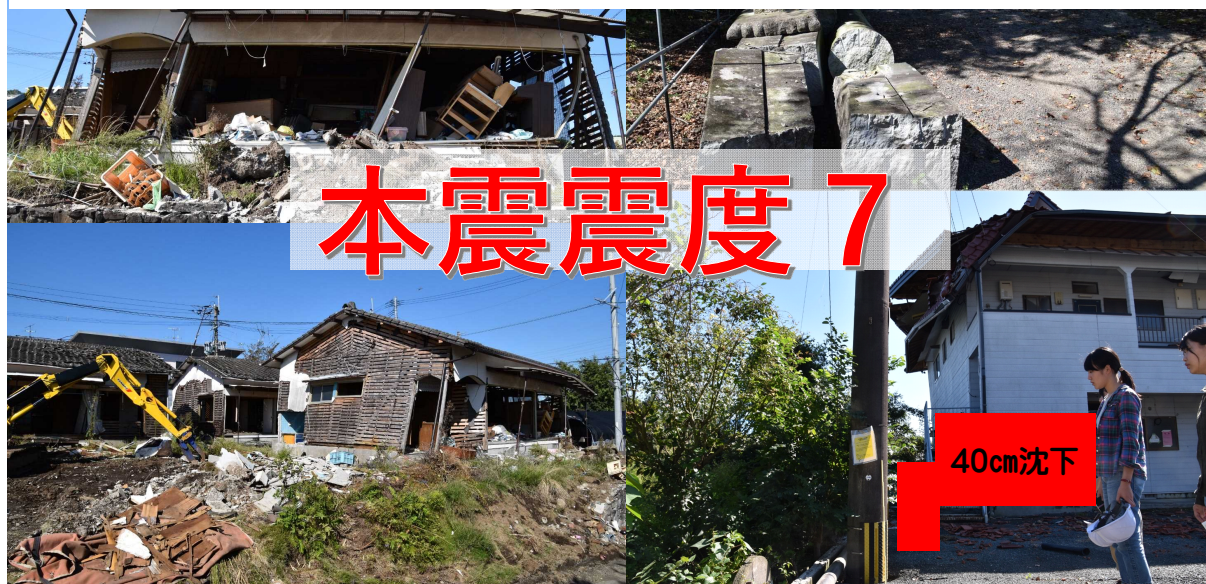
図2 熊本市東区沼山津の被災後の状況

熊本市東区の沼山津や桜木では、全壊・半壊の建物が帯状に連なっている。図2から沼山津神社では鳥居が転倒していたことや、沼山津4丁目では電柱やアパートが40cmほど沈下していたことがわかる。気象庁の測定震度では熊本市内で震度6強であったが、推定震度の回答や現地調査の状況から、熊本市東区の沼山津や桜木は本震の震度が7であったと考えられる。

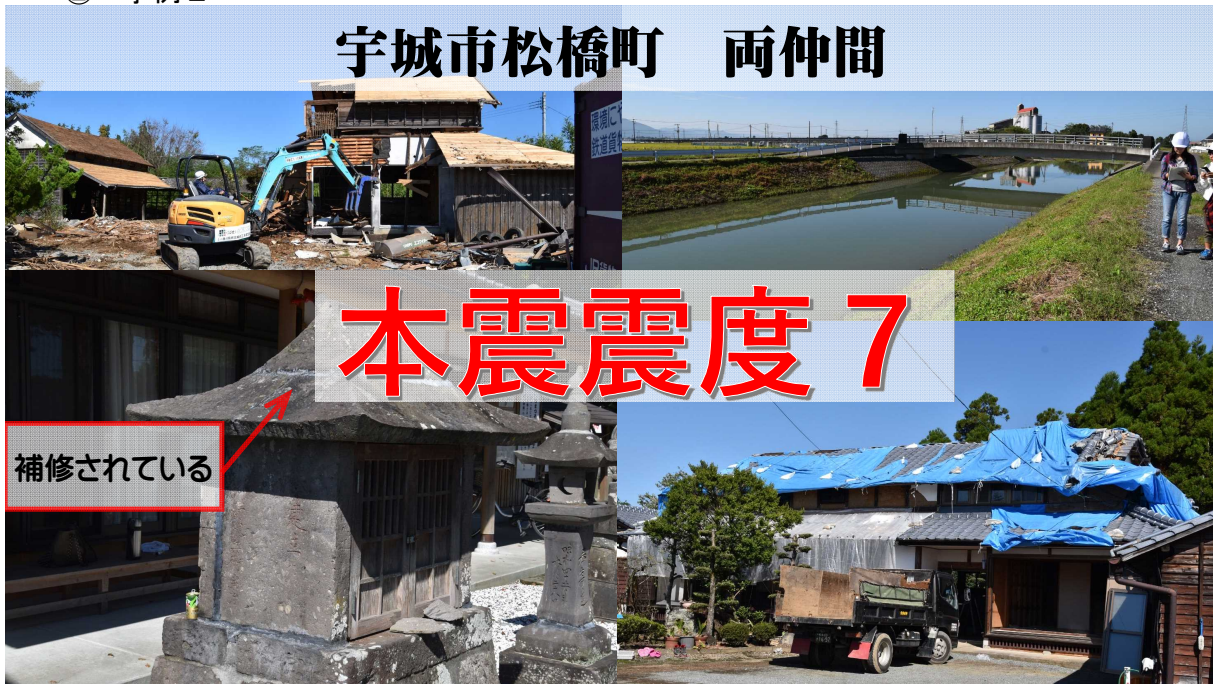
図3 宇城市松橋町両仲間の被災後の状況

宇城市松橋町 両仲間

本震震度 7

補修されている

宇城市松橋町に在住する生徒が回答した推定震度は7であった。現地での聞き取り調査の結果、松橋町豊福阿蘇神社では石灯籠や鳥居などがすべて倒れたことがわかった（現在は補修がされている）。図3のとおり、ブロック塀が倒れていたり瓦が落ちた家、全壊・大規模半壊している家も多く見られた。軟弱な地質の浅川流域の低地では揺れが大きくなり、宇城市松橋町両仲間では本震の震度が7であったと考えられる。

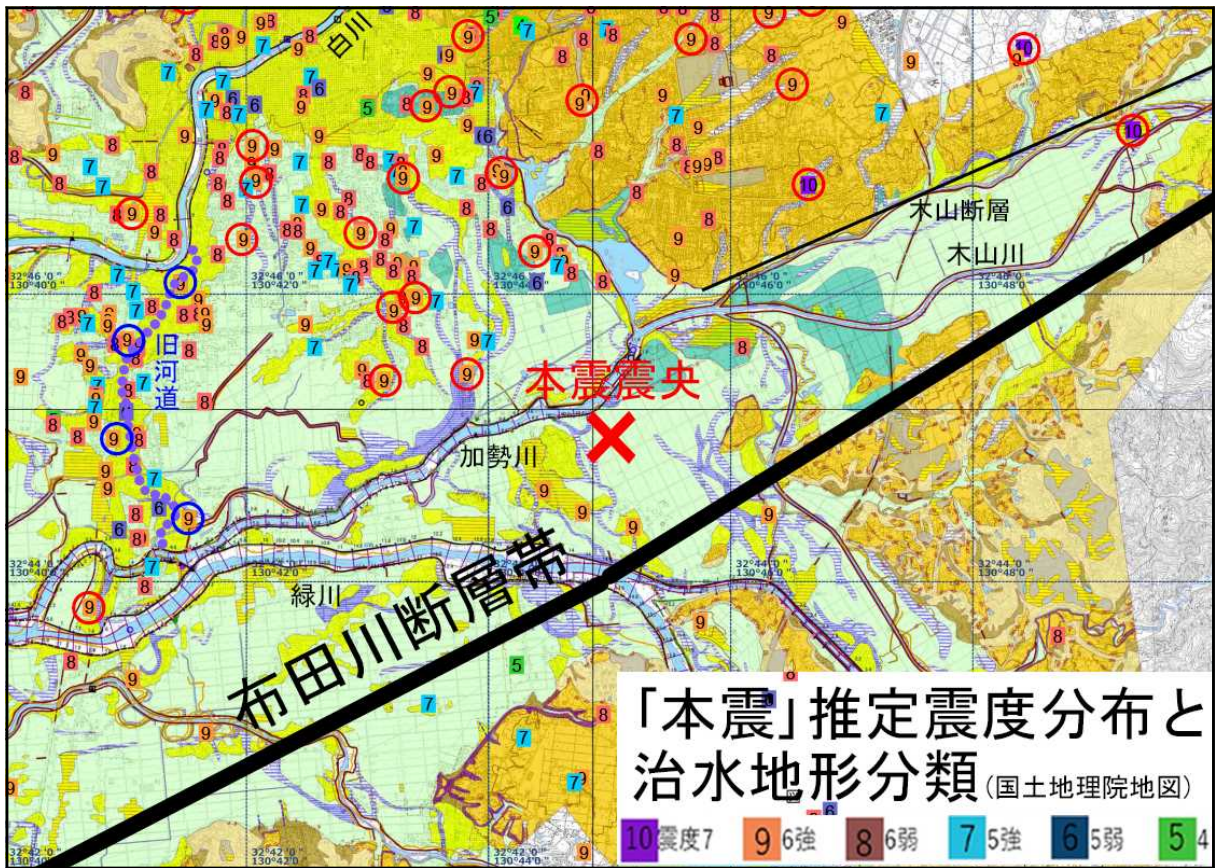
図9 本震推定震度分布と治水地形分類

熊本地震の前震や本震の揺れは、震央や地震を引き起こした日奈久断層帯や布田川断層帯に近いほど大きくなっている。しかし、地震の揺れの大きさは地形にも関係している。図 9、図 10 上に○で囲んで示されている場所は、周辺より揺れが大きくなっており、旧河川道や後背湿地、氾濫平野などの地盤が緩いところである。青色の○は白川の旧河川道に沿って揺れが大きくなった地点を示し、赤色の○は他の旧河川道や氾濫平野、後背湿地で、周りより揺れが大きくなっている地点である。地震の揺れが大きくなるのは、地形や表層土質による地盤の揺れやすさと関係があることが分かった。

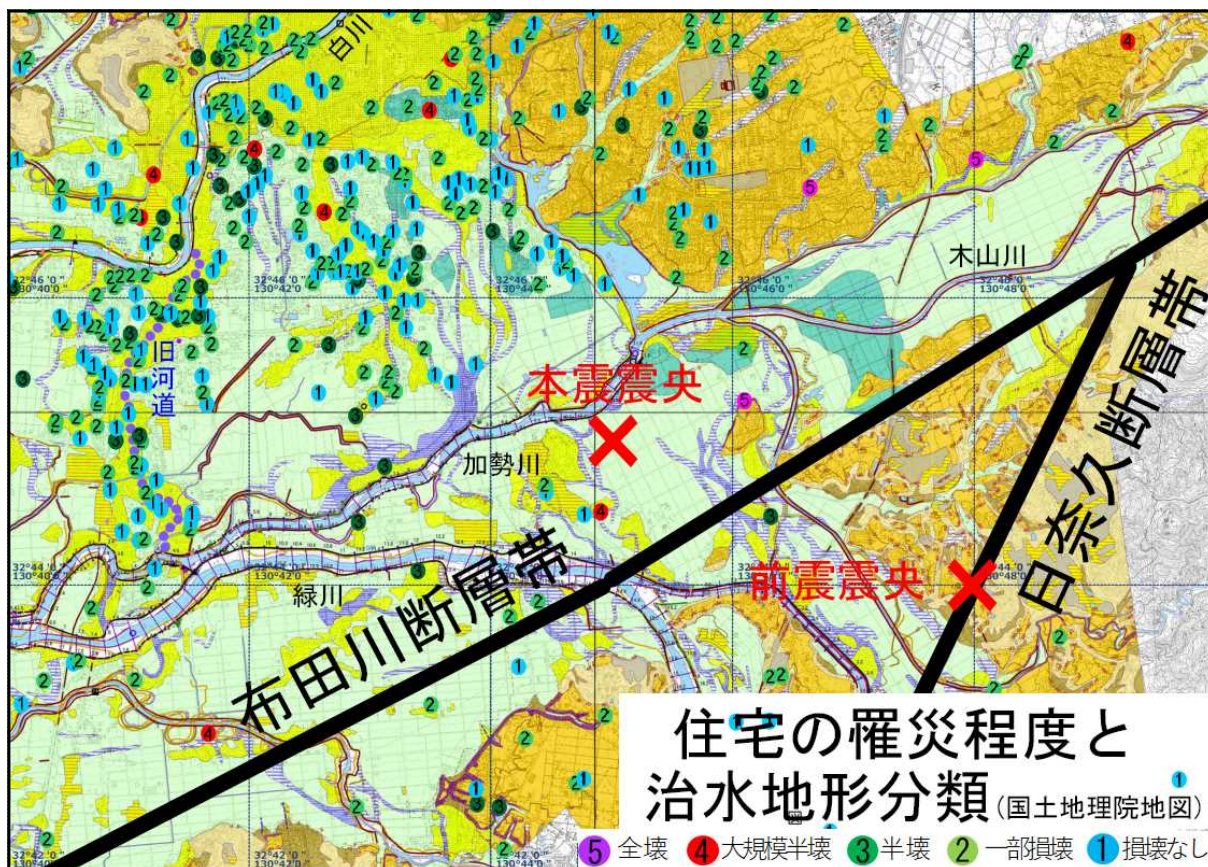
図 1 1 住宅罹災状況と治水地形分類

図 1 1 は住宅の罹災状況と治水地形分類を示している。罹災状況も震央距離や断層との距離が近い場所や旧河川道、後背湿地、氾濫平野などの地盤が緩いところで被害が大きくなっている。住宅の罹災状況は熊本地震の一連の地震活動の総合的なゆれが激しいほど大きくなるが、建物の建築構造や建築年数等にも関係するので、罹災状況は地形や地質だけでは決まらない。

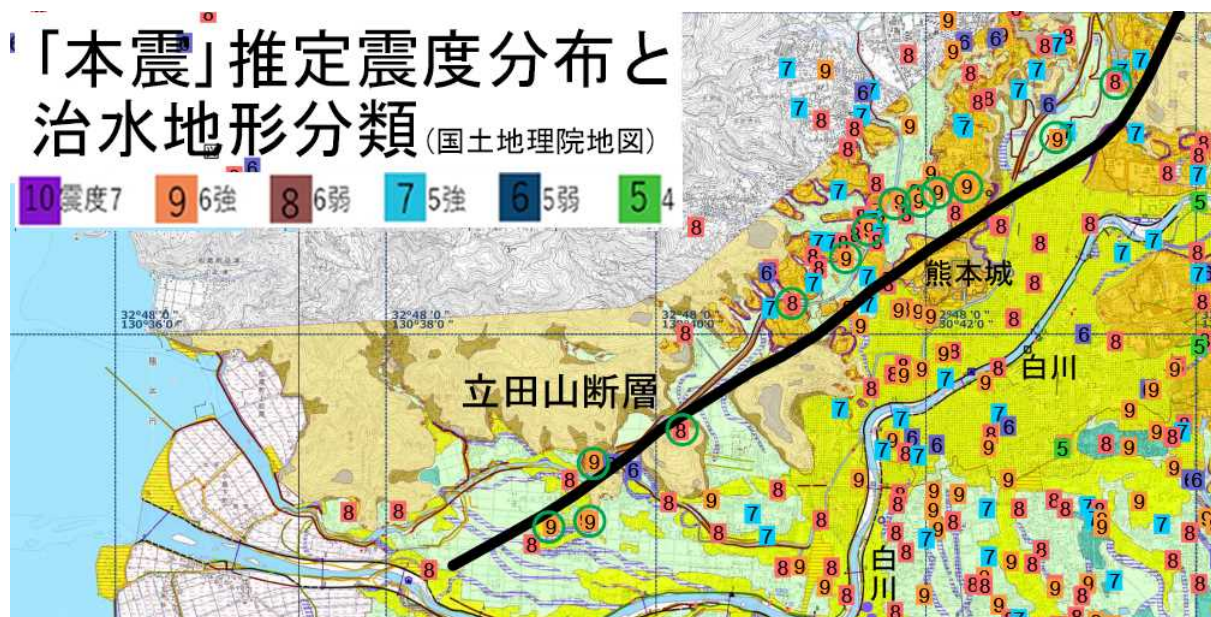
図 1 2 本震推定震度分布と立田山断層

推定震度分布と治水地形分類図を見ると、段丘面で周りより揺れが大きくなっているところがある。これは、地震の揺れの大きさが地盤の揺れやすさだけで決まらないことを示している。図 1 2 上で緑色の○で囲んで示されている場所は震度 6 強の地点が帯状に連なっている。この連なりは、立田山断層と平行になっている。熊本地震では、地震を引き起こしたとされる日奈久断層帯や布田川断層帯だけでなく、立田山断層や木山断層、さらには未知の断層も連動して動いたのではないかと考える。段丘面を走る未知の断層が熊本地震で動き、段丘面で揺れが大きくなったことも考えられる。これは、今後研究していきたい。

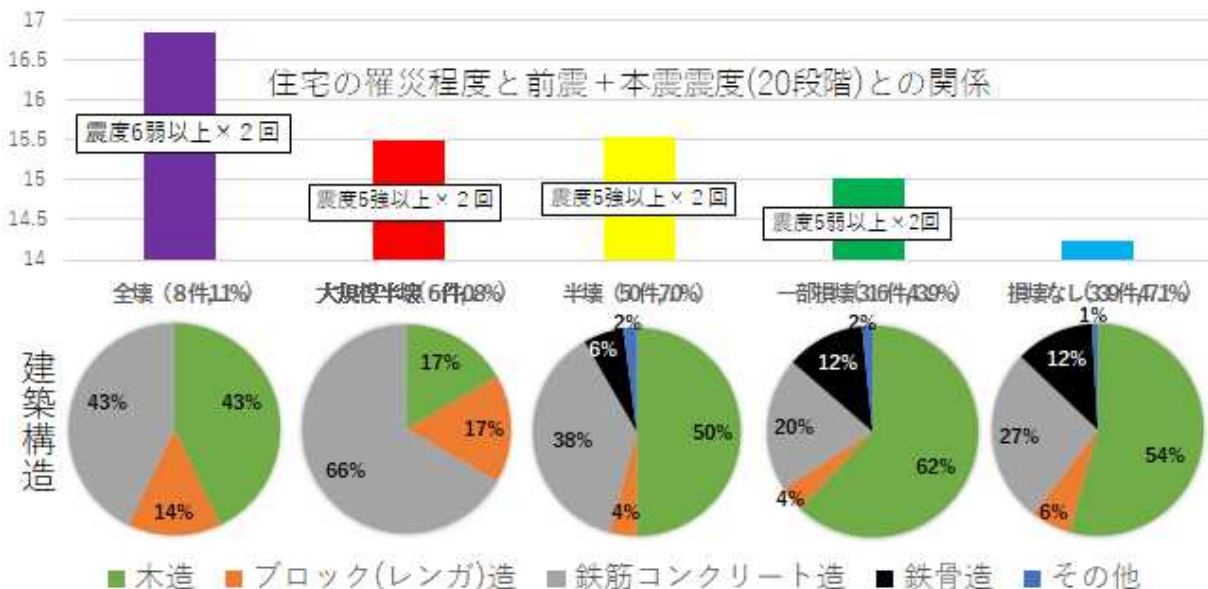
図 1 5 罹災状況と揺れや建築構造との関係

罹災状況別に合算震度を調べた。図 1 5 から全壊の被害を受けた建物は、合算震度 20 段階中、平均 16.8 の揺れを受けている。これは震度 6 弱以上の揺れを 2 回受けたことになり、住宅が受けた合算震度が大きいほど、罹災の程度も大きくなることがわかる。熊本地震で発生した多くの住宅の罹災は、1 回の地震によるものではなく、熊本地震の一連の活動で発生した複数の地震により被害が出た。しかし、大規模半壊と半壊では、合

算震度の大きさが変わらない。これは住宅の建築構造の違いが考えられる。全壊となった建物は木造も鉄筋コンクリート造りも、同じ割合で被害が出ている。しかし、大規模半壊となった建物は鉄筋コンクリート造りが7割近くで、半壊は木造が5割である。これらの建築構造の違いが、罹災状況の違いにあらわれているのではないかと考えられる。建築構造と建物の罹災状況の関係は、今後も調べていきたい。

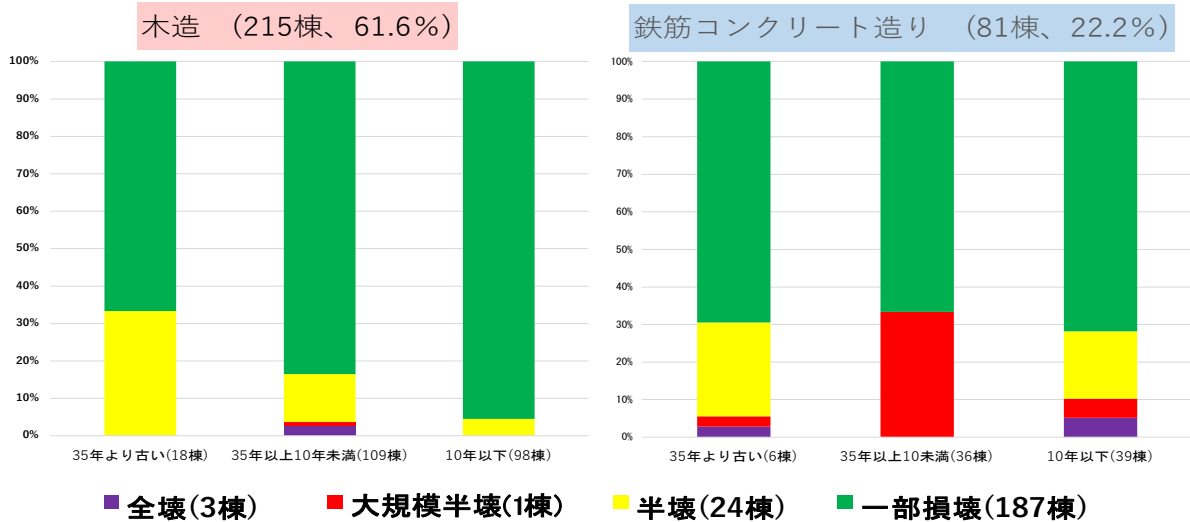
図16 建築年ごとに見た建築構造と罹災状況

図16から木造建築では建築年数が長いもの(古い)ほど被害が大きくなっている。35年前に建築基準法が改正になり耐震基準が上がり、それ以前の木造建築は被害が大きい。しかし、鉄筋コンクリートでは、新しい建物にも半壊や大規模半壊が見られ、古い建物ほど罹災状況が大きくなる傾向は見られない。鉄筋コンクリート造りでは、建築年数と罹災状況にあまり関係していない。
