# 里山における動物による排水管の利用

熊本県立御船高等学校 生物部

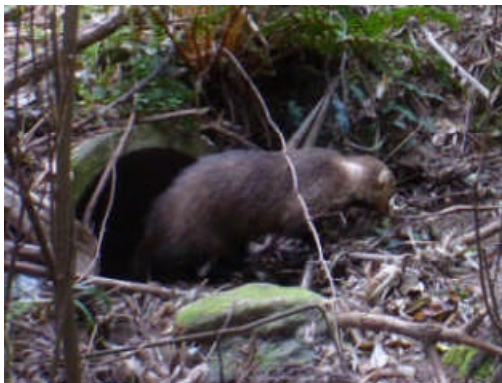
写真1. 排水管から出てきたニホンアナグマ (2012年4月8日撮影).

御船高校の近くにある辺田見山は、様々な植生が混在する里山である。御船高校生物部では 2011 年より自動撮影装置(赤外線センサーカメラ)を用いて、辺田見山に生息する動物の調査を行っている。その結果、辺田見山には多くの動物種が生息していることが分かった(図1)。この調査で撮影された写真の中に、林道の下に埋まっている排水管の中からニホンアナグマが出てきている写真があった(写真1)。ここから動物が排水管を利用していることに気付き、他の動物も利用しているのか、どれくらい利用しているのかと興味をもった。よって今回は、排水管に焦点を当てて調査を進めることにした。

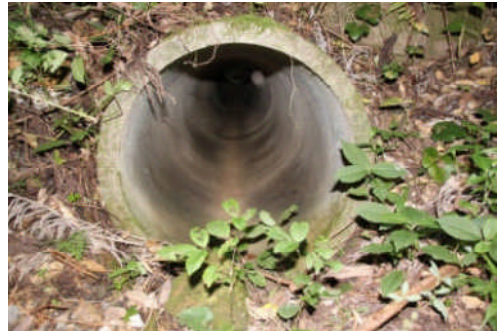
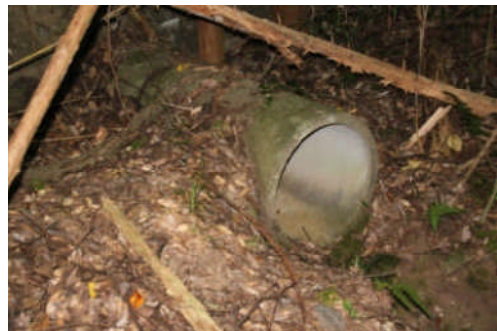
写真2. 調査場所の排水管(上側, 下側).

辺田見山の林道沿いにある排水管を調査場所とした排水管は長さ8.3m 直径60cmで、道路の下を通っている(写真2)。軽く傾斜して埋まっており、大雨が降ると排水管の下側に水がたまる(図2)。これは動物の水場にもなっているようだ。昨年の調査では、排水管周辺でネズミ類・ニホンイノシシ・ニホンアナグマが多く撮影された。

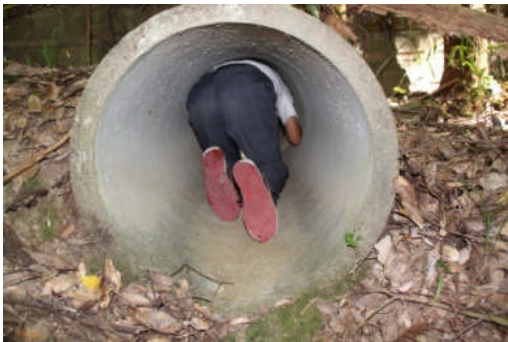
写真 3. 排水管内の痕跡調査.

実際に排水管の中に入り、足跡や糞等の痕跡が見られないか確認した(写真 3)。

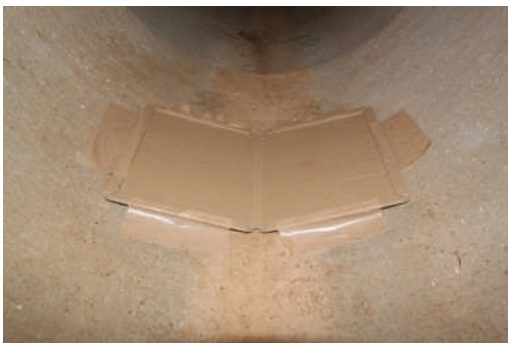
写真 4. 設置した粘着シート.

排水管の上下入口からそれぞれ2mの地点に粘着シートを設置した(写真 4)。排水管を動物が通過すると、粘着シートに何らかの痕跡が残る。ネズミなどの小動物がトラップにかかって動けなくならないように配慮し、設置中は頻繁に様子を見に行くようにした。

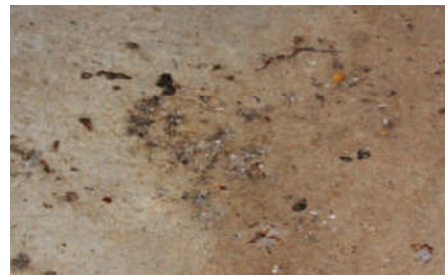
写真 5. 糞の痕跡.

実際に排水管に入って調査したところ、乾燥した糞の痕跡が確認できた(写真 5)。大きさからネズミ類の糞だと考えられる。また、粘着シートによるトラップでは、下側に設置した粘着シートが設置場所から移動しており、シート上には動物が踏んだと思われる痕跡も確認できた。よって、動物がこの排水管を利用していることは間違いないと考えられる。

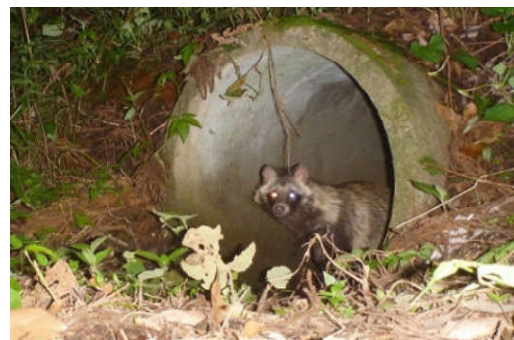
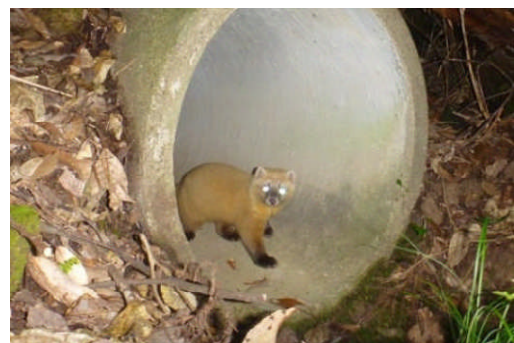
写真 6. 撮影された動物(一部).

自動撮影装置による調査では、排水管に入ろうとしている、または排水管から出てきている動物が計48回撮影された(写真 6)。内訳は、ネズミ類16回、ホンダタヌキ6回、ニホンアナグマ9回、ホンダテン8回、イタチ類6回、ノネコ3回であった(表 1)。ホンダタヌキ、ニホンアナグマ、ノネコでは、同じ時間帯に上側と下側の両方で撮影され、同一個体が排水管を移動して撮影されたと考えられる。なお、これらはすべて下側から入って上側から出てくる写真であった。
