熊本地震の被害 2

－益城町の被害と地形や地質等との関係－

熊本県立第一高等学校 地学部

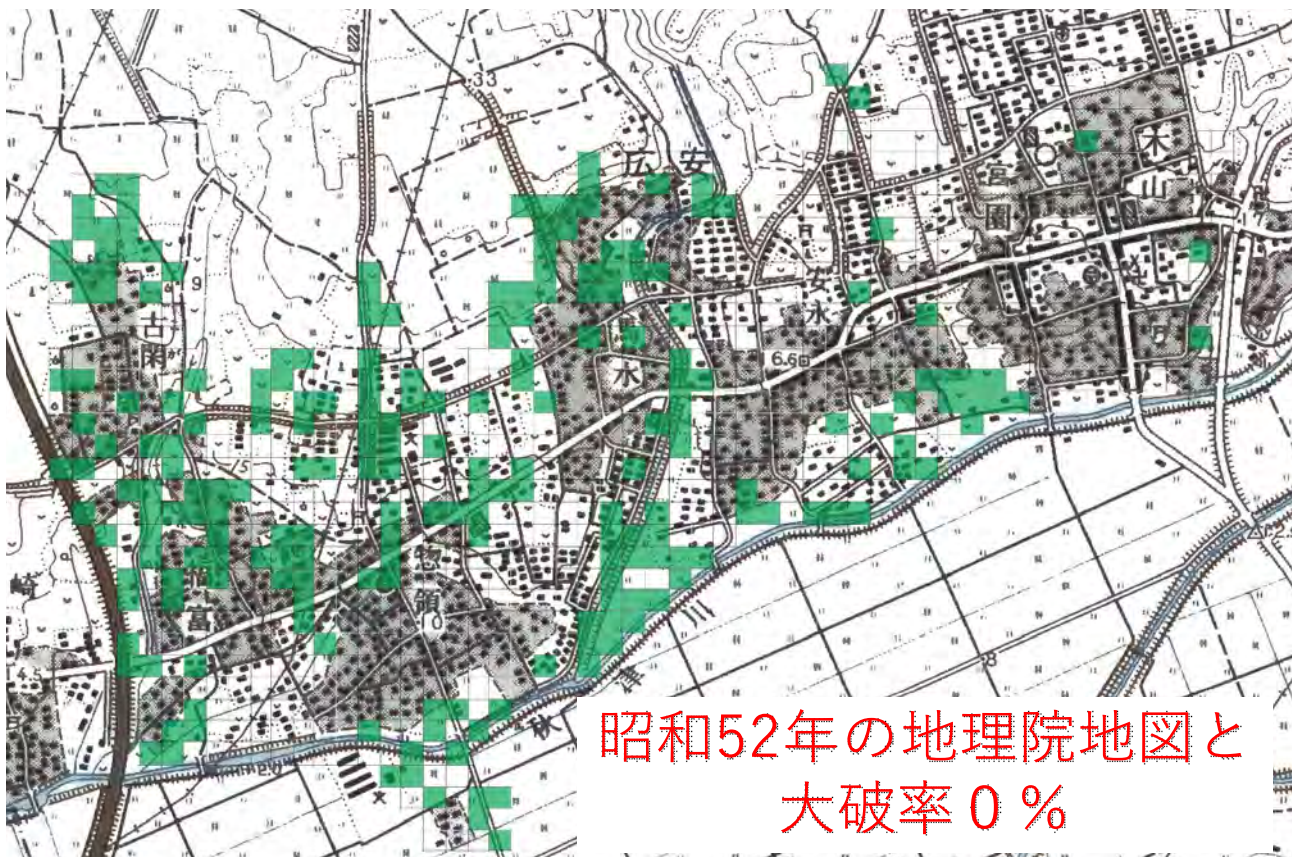
図9 昭和52年測量の地形図と大破率0%以上のエリア

図8に示すように、1977年(昭和52年)測量の国土地理院の地形図と大破率50%以上と75%以上のエリアを重ね合わせると、鉄砂川の東側と、西側で県道の南側の秋津川右岸で住宅地とよく重なっている。この地図の測量後の1981年に住宅の耐震基準が引き上げられている。この地図に描かれた住宅は現在より耐震性が低く、被害が多く出ていることがわかった。また、図9に示すように、大破率0%のエリアと重ね合わせると、鉄砂川周辺や秋津川沿いの右岸で住宅が無い水田等とよく重なっている。現在これらの地域には耐震性の高い住宅が建てられており、被害が少なかったことがわかった。しかし、鉄砂川の西側で県道の北側では住宅地と被害率0%のエリアが重なる部分がある。これらの地域は住宅の築年数だけで、被害の程度が決まるものではなく、地形や地質等と関係している。

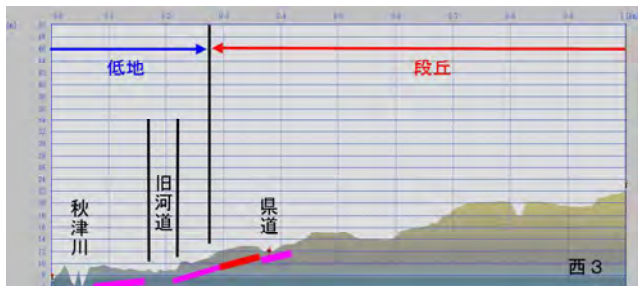
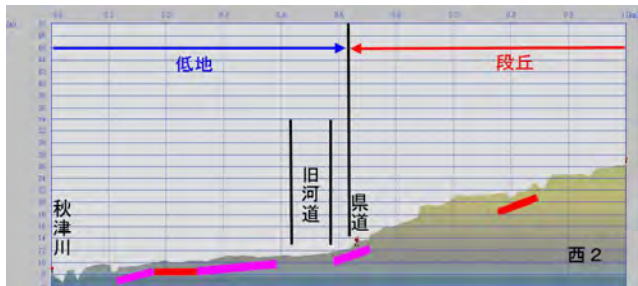
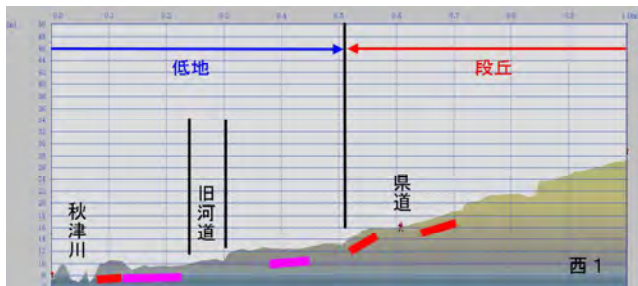
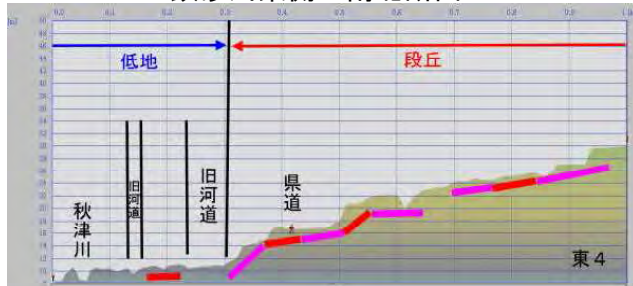
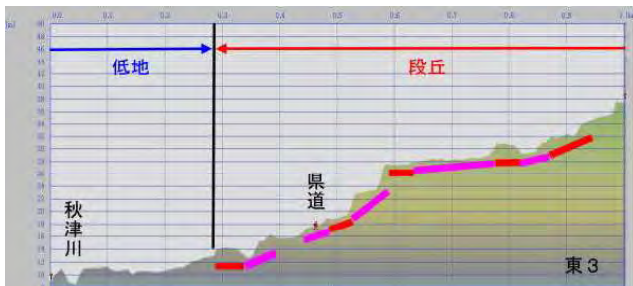
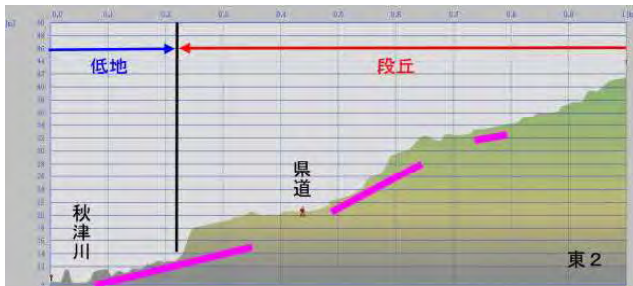
図 14 鉄砂川の東西及び鉄砂川沿いの南北断面図

図 13 と 14 から、段丘には斜面を人工改変したひな壇状の造成地が多く見られることがわかる。鉄砂川の東側で段丘の傾斜が大きい。治水地形図と大破率 75 %以上のエリアの重ね合わせと同様に、鉄砂川の東側の傾斜の大きい段丘や段丘と低地の境界付近のひな壇状造成地で被害が大きい。鉄砂川の西側では、低地の微高地で被害が大きく、緩傾斜の段丘では被害が小さい。鉄砂川周辺の低地では被害が小さく、段丘や段丘と低地の境界付近の傾斜が大きいところで被害が大きい。

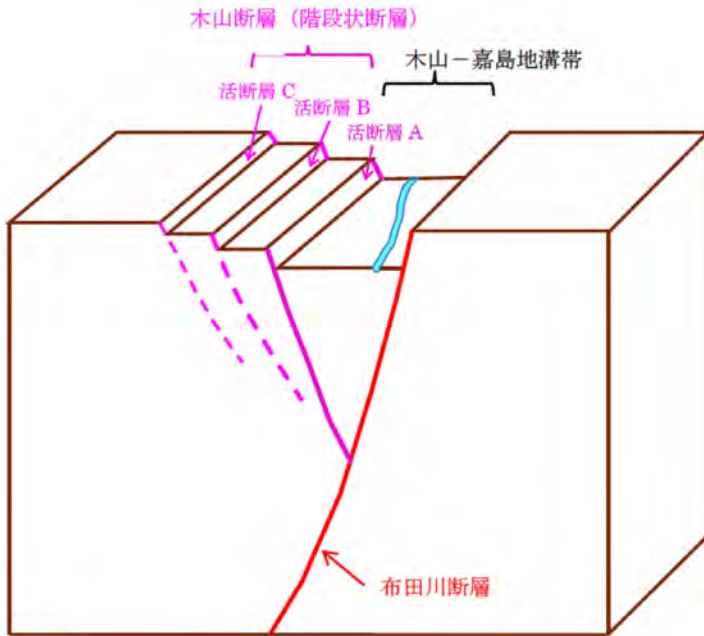
図17 益城町市街地の活断層模式図
(熊本地震からの益城町の市街地復興に向けた安全対策のあり方等に関する報告書から引用)

2016年4月16日発生の熊本地震の本震は、益城町の南部から北東に延びる布田川断層帯の活動によるものである。図17に示すように、益城町には布田川断層の副次断層である活断層の木山断層が分布する。木山断層は益城町を北東から南西に走り、熊本地震でも断層活動が発生したとされている。私たちの現地調査では、被害が集中している地域で全体的に住宅被害や道路の亀裂、ひな壇状造成地の擁壁破損等が確認できたが、木山断層の明確な位置について確認することができなかった。

- ・益城町市街地には階段状に3本の活断層が分布する。
- ・上記断層は、南側の布田川断層と連動して活動し、木山-嘉島地溝帯を形成している。

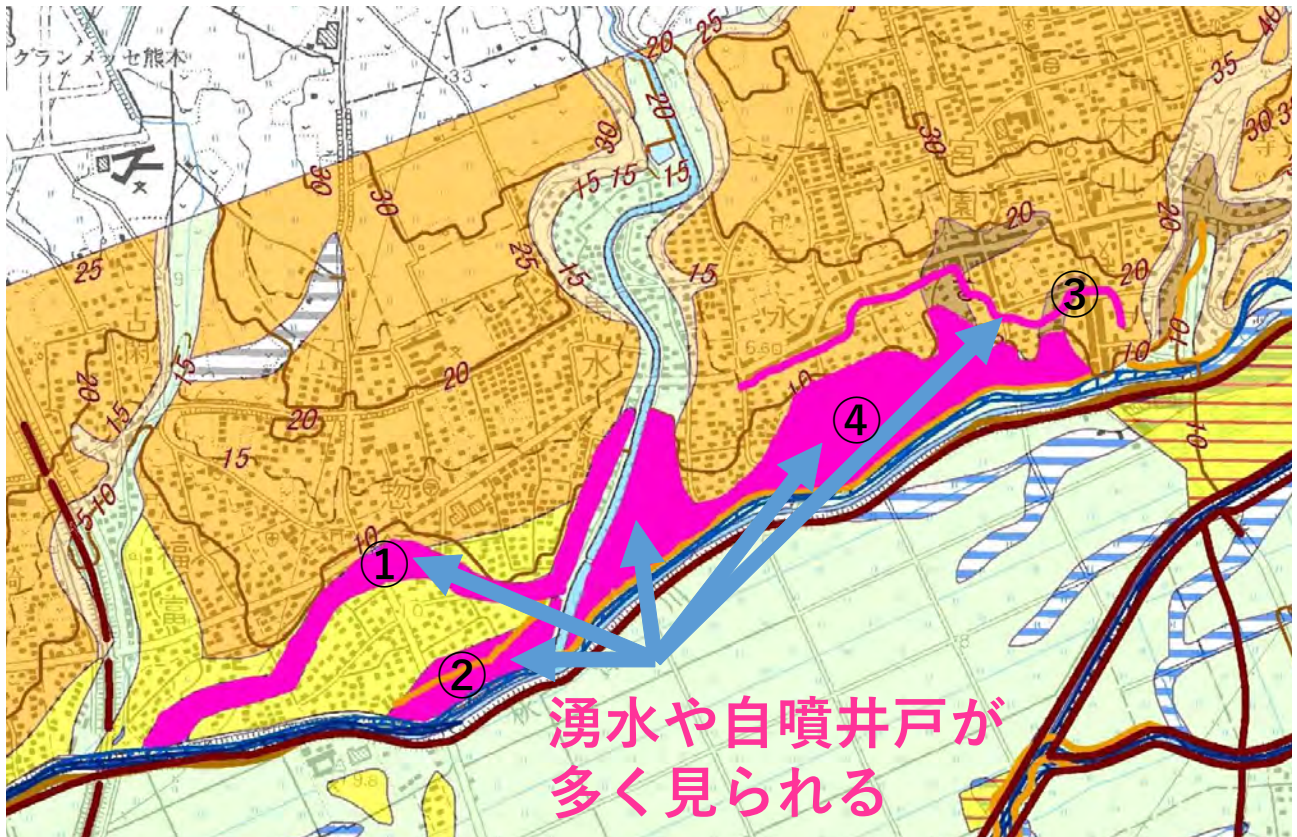
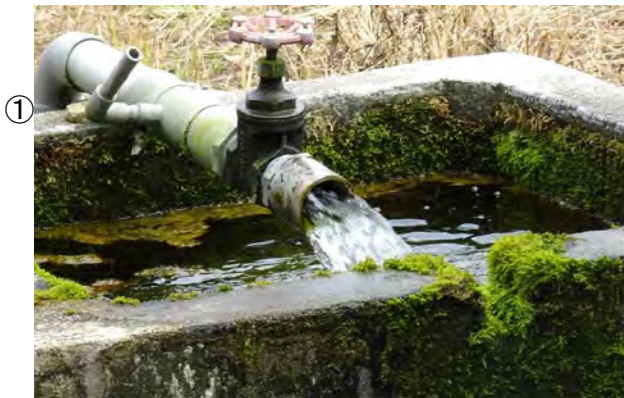
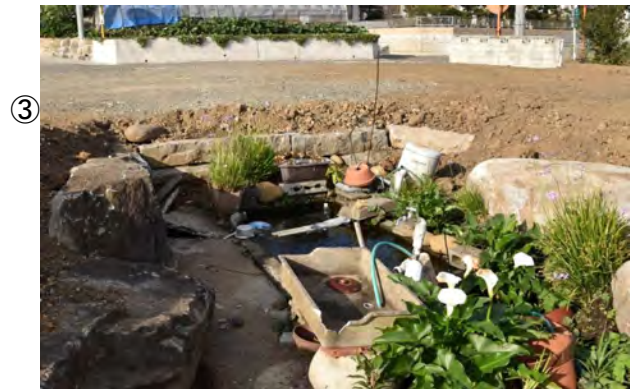
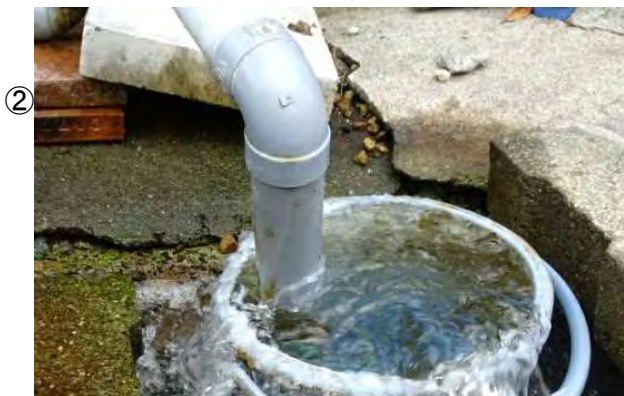
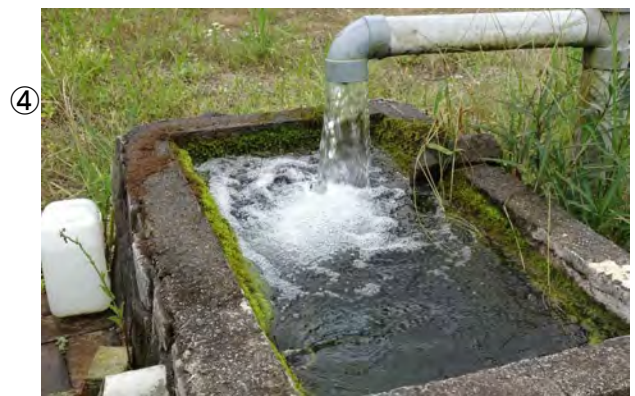
図 19 湧水や自噴井戸の位置と多く見られる地域

図 19 に示すように、低地の氾濫平野や旧河道で湧水や自噴井戸が数多く見られる。鉄砂川の東側で県道より南の段丘面の下方でも湧水がたくさん見られた。氾濫平野や旧河道では地下水位の上面が地表近くである。

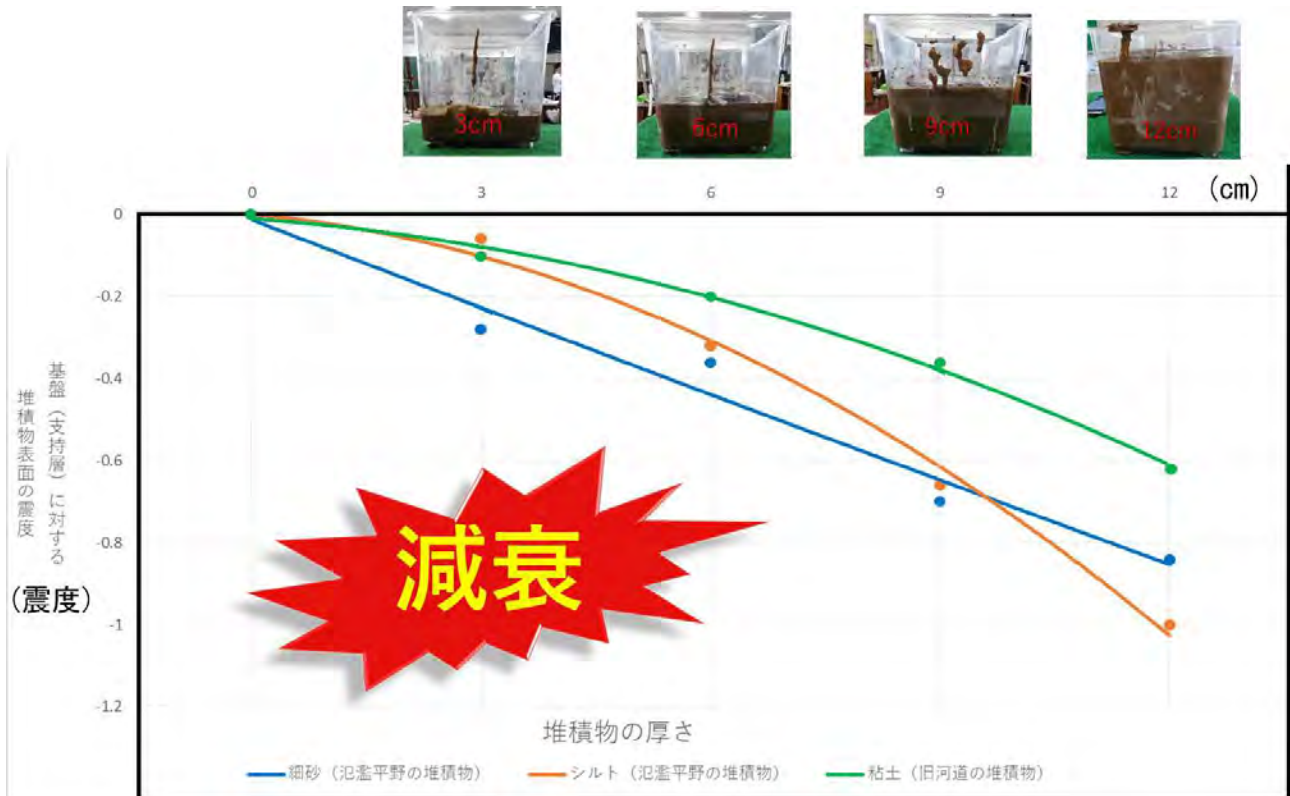
図 23 氾濫平野や旧河道の堆積物を用いた地震動実験の結果

- ・ 水で飽和した細砂～粘土のいずれの粒径も、堆積物表面の揺れは地震発生装置上面よりも小さくなり、地震動が減衰した。
- ・ 堆積物が厚くなるほど、堆積物表面の揺れと地震発生装置上面の揺れとの差、つまり減衰が大きくなった。

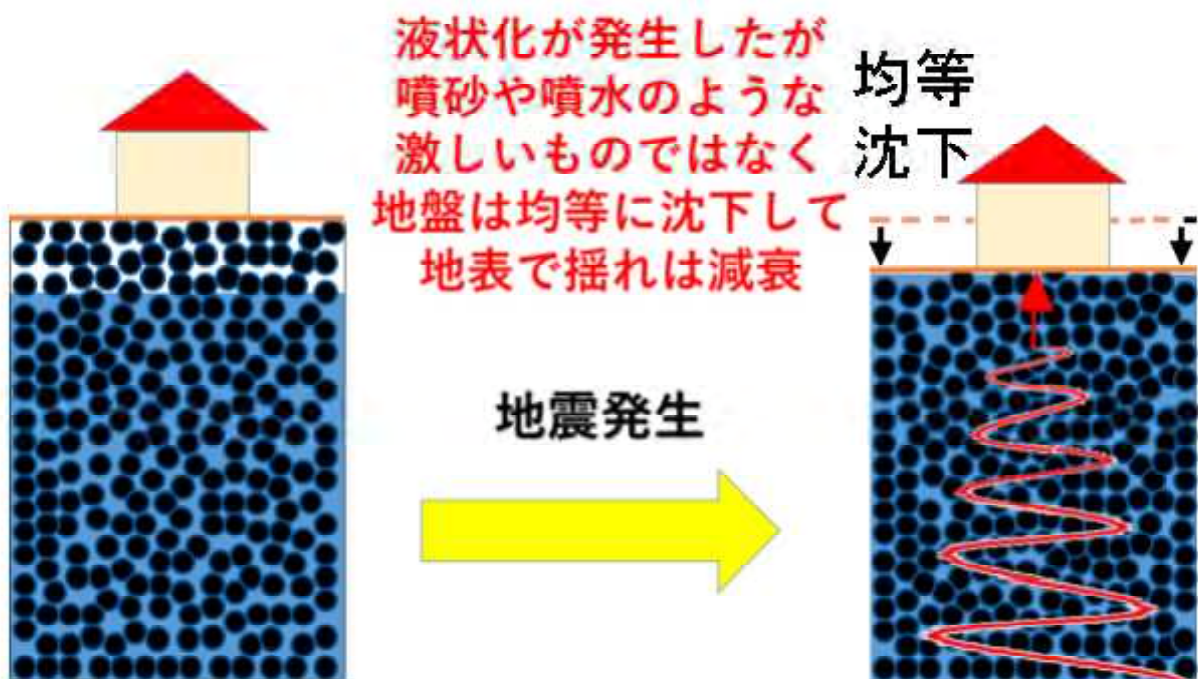
図 24 液状化と均等沈下、地震動減衰

益城町の氾濫平野や旧河道の堆積物は、粒径のそろった粘土から細砂である。図 24 のように、地震発生前は粒子間に隙間があり地下水で飽和している。地震で堆積物の粒子は振動して重力で沈下し、隙間が小さくなり、地下水が押し出されて上昇し液状化が発生した。しかし、噴水や噴砂が見られるほど激しい液状化は発生しなかった。粒子の振動や水の流動のため、地震動が減衰したと考える。益城町の氾濫平野や旧河道では広く液状化が発生して、地表面は均等に沈下して、建物への被害が小さくなった。

現地の聞き取り調査で、低地では 50cm から 1m 沈下し、激しい液状化は広く発生していないと聞いた。実験結果はこれらの聞き取り調査と一致する。

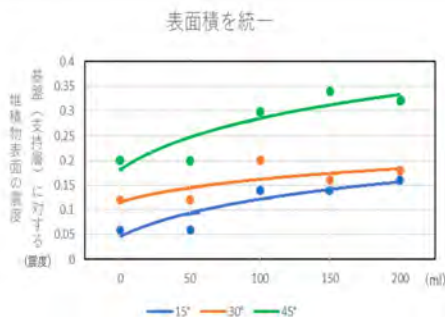
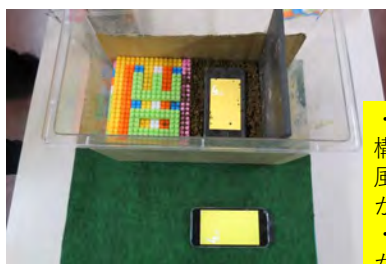
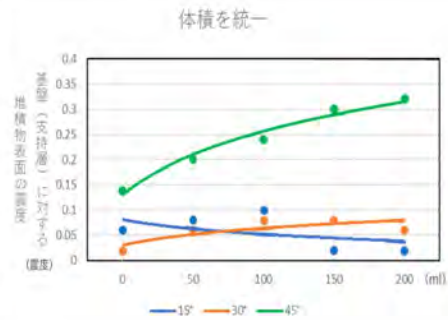
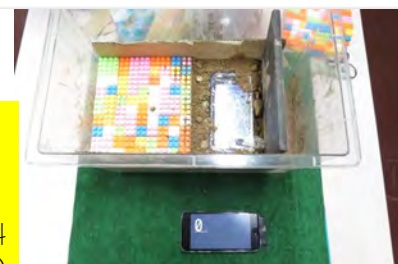
図 27 基盤や支持層の角度や堆積物の含水量と地震動の大きさ

図 27 に実験の結果を示す。ひな壇状造成地を構成する堆積物は、基盤や支持層の傾斜が大きくなるほど、表面の揺れが地震発生装置上面より大きくなった。また、堆積物の含水量が増えるほど、表面の揺れが装置上面より大きくなった。造成地表面積や堆積物体積に関係なく、基盤や支持層の傾斜が大きいほど地震動は増幅し、堆積物含水量が多いほど地震動は増幅した。

・基盤(支持層)の傾斜角
が大きいほど、揺れが
増幅

・堆積物の含水量が多
いほど、揺れが増幅

・段丘面やひな壇造成地を
構成する、水を多く含む
風化した阿蘇4火砕流堆積物
が被害を大きくした。
・鉄砂川東側の段丘面は傾斜
が大きいため、被害が大きい
