平成25年3月～平成26年10月完成予定

文化財保存修理(解体修理)

熊本県立球磨工業高等学校
伝統建築専攻科

観蓮寺稲荷社(人吉市)

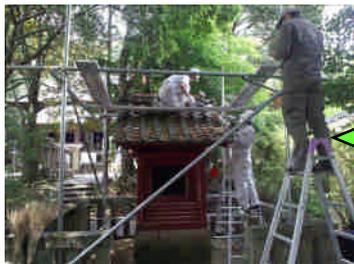
瓦降し

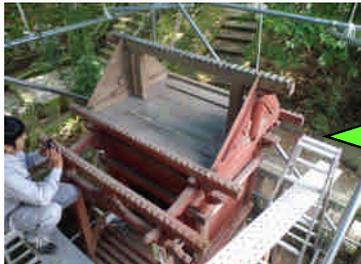
桁等の取外し

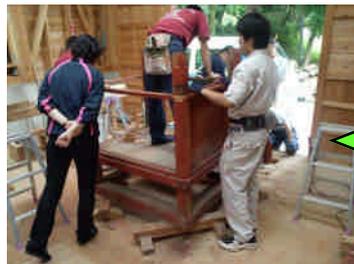
柱・壁板等の取外し

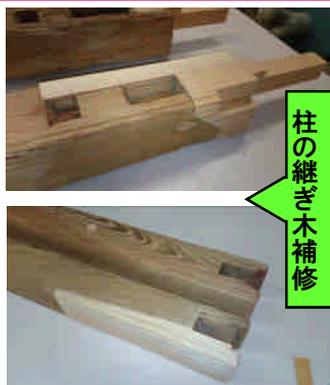
柱の継ぎ木補修

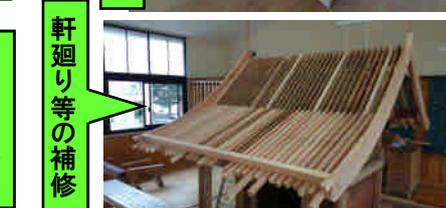
軒廻り等の補修

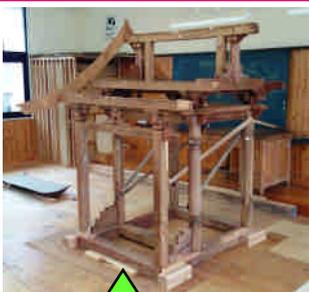
軸部の組立て状況
